# Kystbeskyttelse ved Sønderballe Strand

Rapport for design grundlag

Sønderballe Strand, Haderslev 6100

Udarbejdet af: BRSC  
Kontrolleret af: CHRO  
Godkendt af: CHRO  
Dato: 07.09.2023  
Version: 2  
Projekt nr.: 1021368

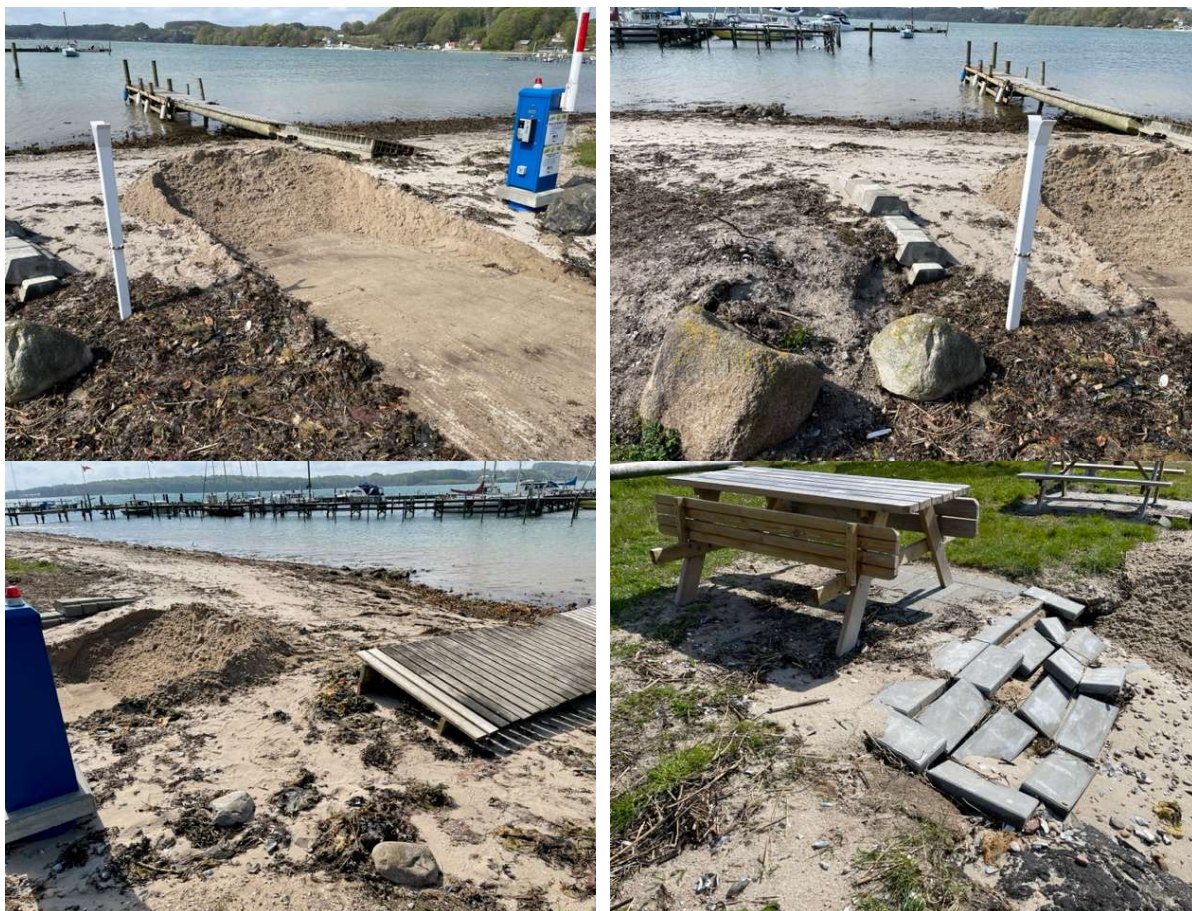
Figur 2 Billeder taget af Jørn Høi, efter kraftigt blæsevej fra sydøst fredag d. 5. maj. Taget hhv. 90 meter Vest for flydebroen, og det sidste 10 m Vest for flydebroen.

Nedenfor på Figur 2 ses billeder taget efter der var kuling til hård kuling fra sydøstlig retning fredag d. 5. maj 2023. Det er hvad der svarer til en vindstyrke 7-8 på Beaufort skalaen. De tre første billeder viser hvordan der 90 m Vest for flydebroen blev aflejret store mængder sediment, og at rampen til søsætning af både var blevet begravet i sand. Samtidig ses der på det sidste billede, at der 10 m Vest for flydebroen har været erosion af kysten helt op til græsarealet med rekreativt område. Det tyder på enten læside erosion lige efter flydebroen, eller at der stadig er stor inertie efter bølgerne er blevet brudt, som har eroderet på læsiden og først aflejret sediment når bølgeenergien er blevet lav, ca. 60-80 m længere mod Vest.

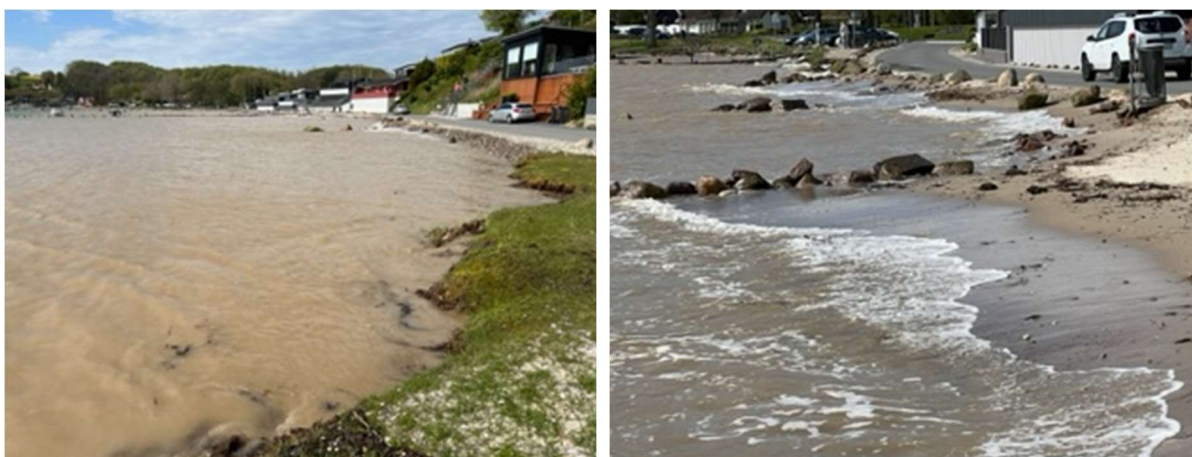
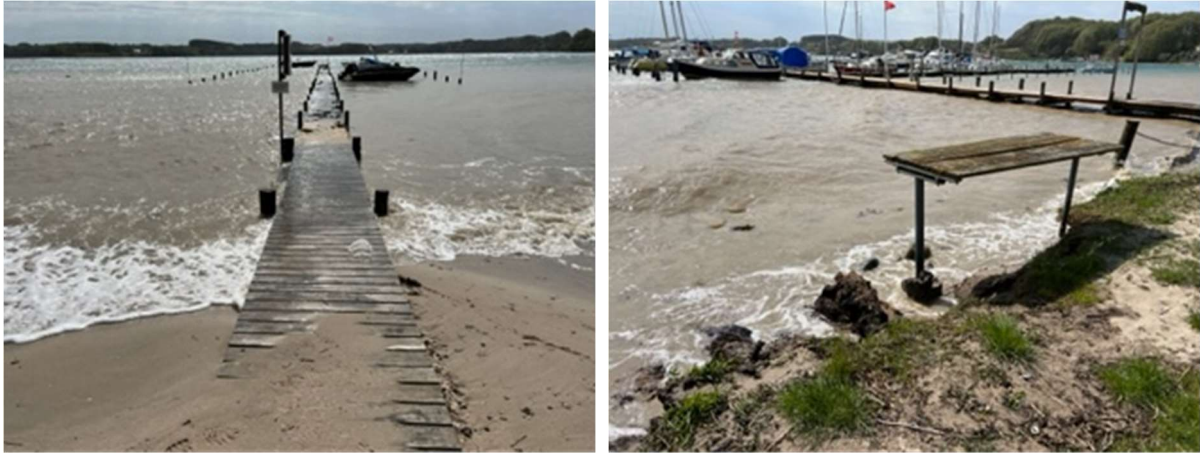
Figur 3 Billeder taget af Gunnar Hansen, under blæsevej fra sydøst og samtidigt højvande på 1 m (fredag d. 5. maj 2023). Billederne viser opslemning af sediment i vandet, opskyl af bølgerne på kysten i højvandssituation (samme hændelse som vist på fig. 2)

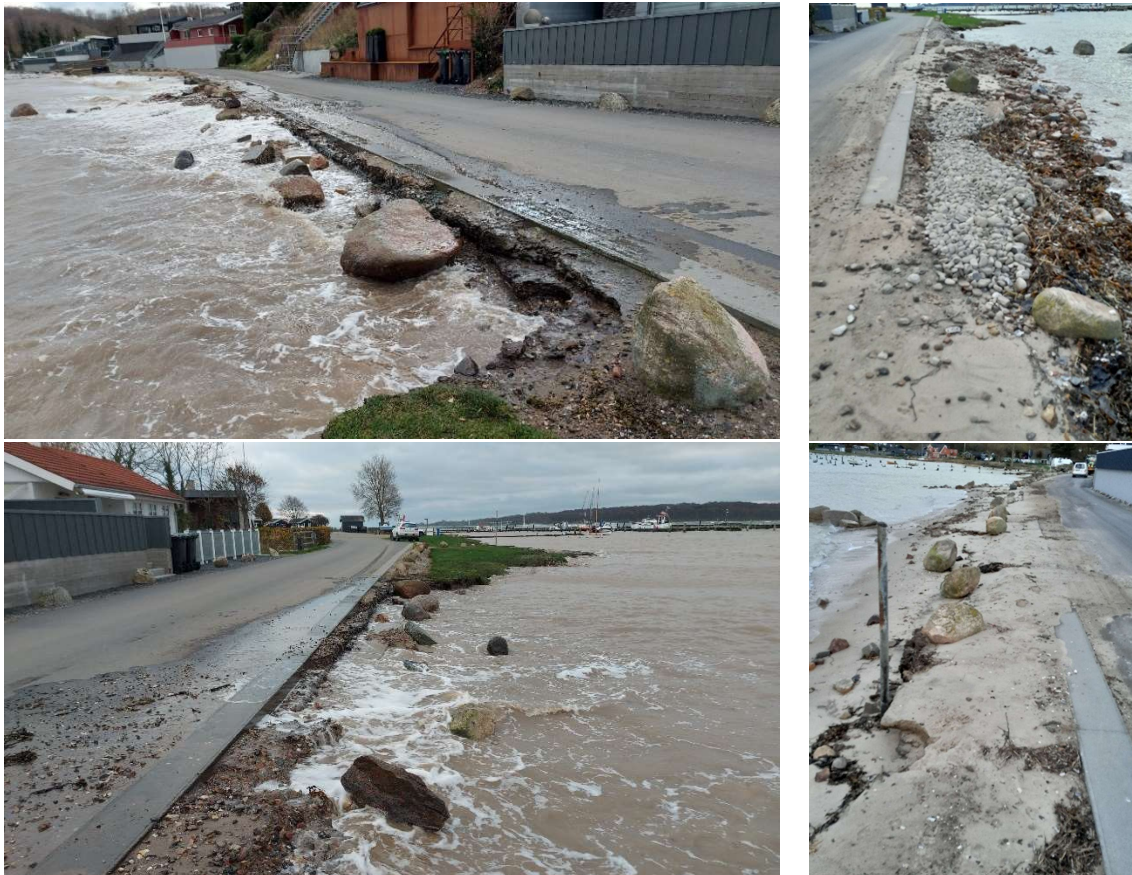
Figur 4 Billeder taget af Gunnar Hansen, efter kraftigt blæsevej fra sydøst og højvande, efterår 2022.

I højvande med samtidig vind fra sydøst er det tydeligt på nedenstående fotos hvordan kanten ved vejen er hårdt udsat og sand og sten eroderes. Der er forsøgt udlagt beskyttelse i form af ral, men det er også tydeligt, at dette skal gøres ud fra en bedre forståelse af hydraulikken, fordi det ellers forsvinder med tiden. Koten på kanten er ca. +1,3 m, så denne situation sker ikke ofte, men der er alligevel langt op til det observerede maksimale niveau på ca. +1,75 m.

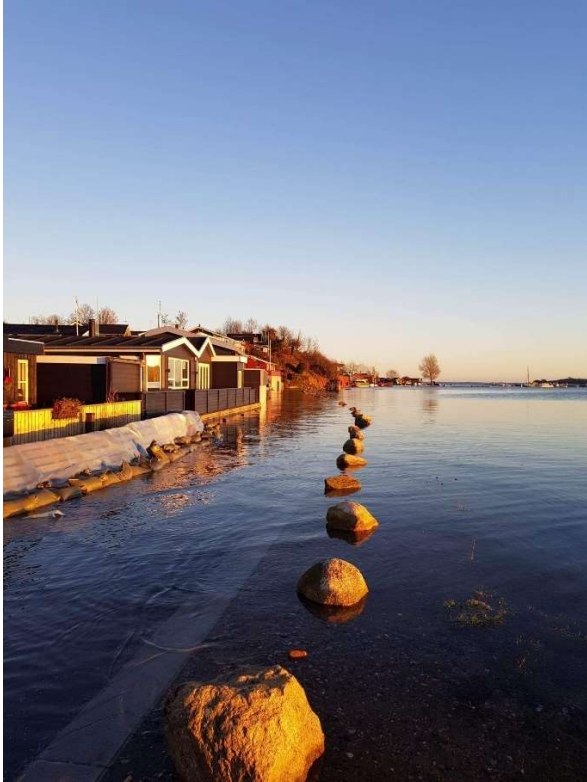
Figur 5 Billeder er taget i 2018 med det højeste højvande registreret til dato.

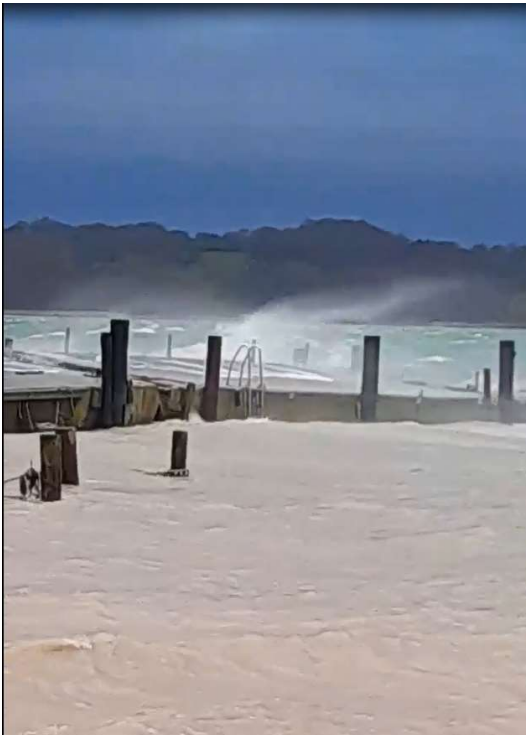
Figur 6 Billeder fra storm ca. 1. april 2023 – bølgerne flytter rundt på de store bølgebrydende pontoner, der dog skaber et vist læ bagved.

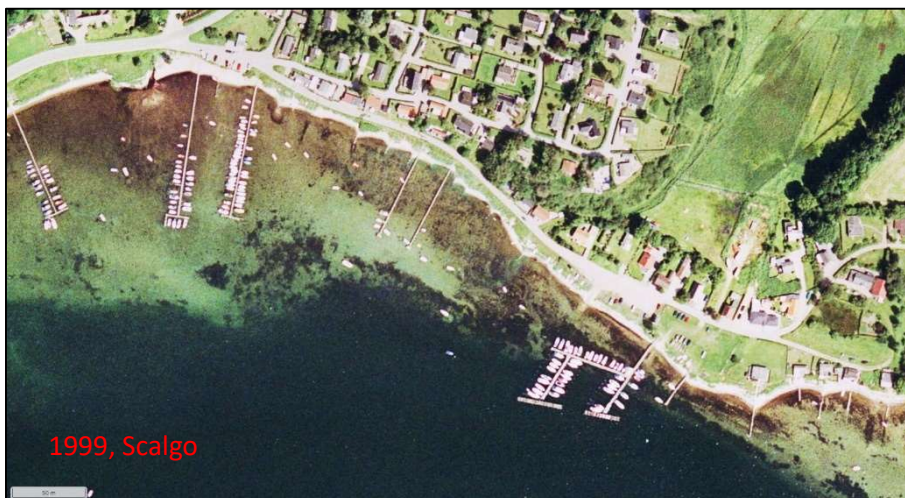
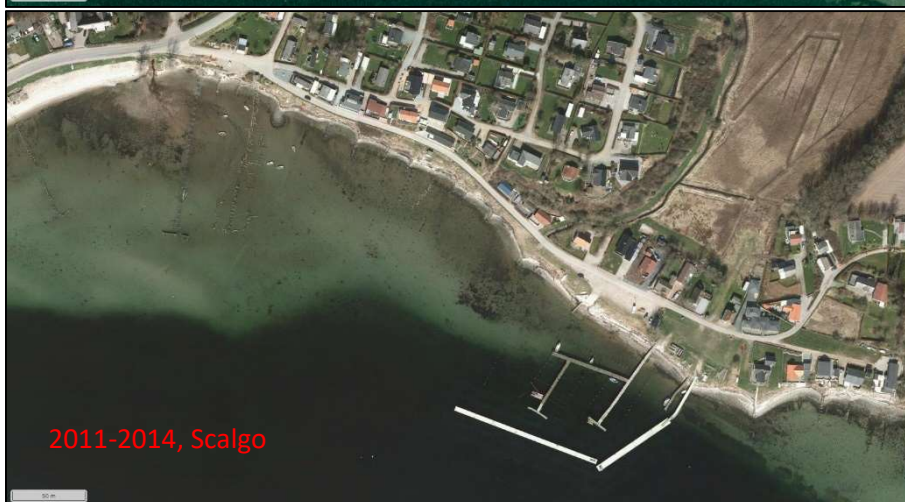
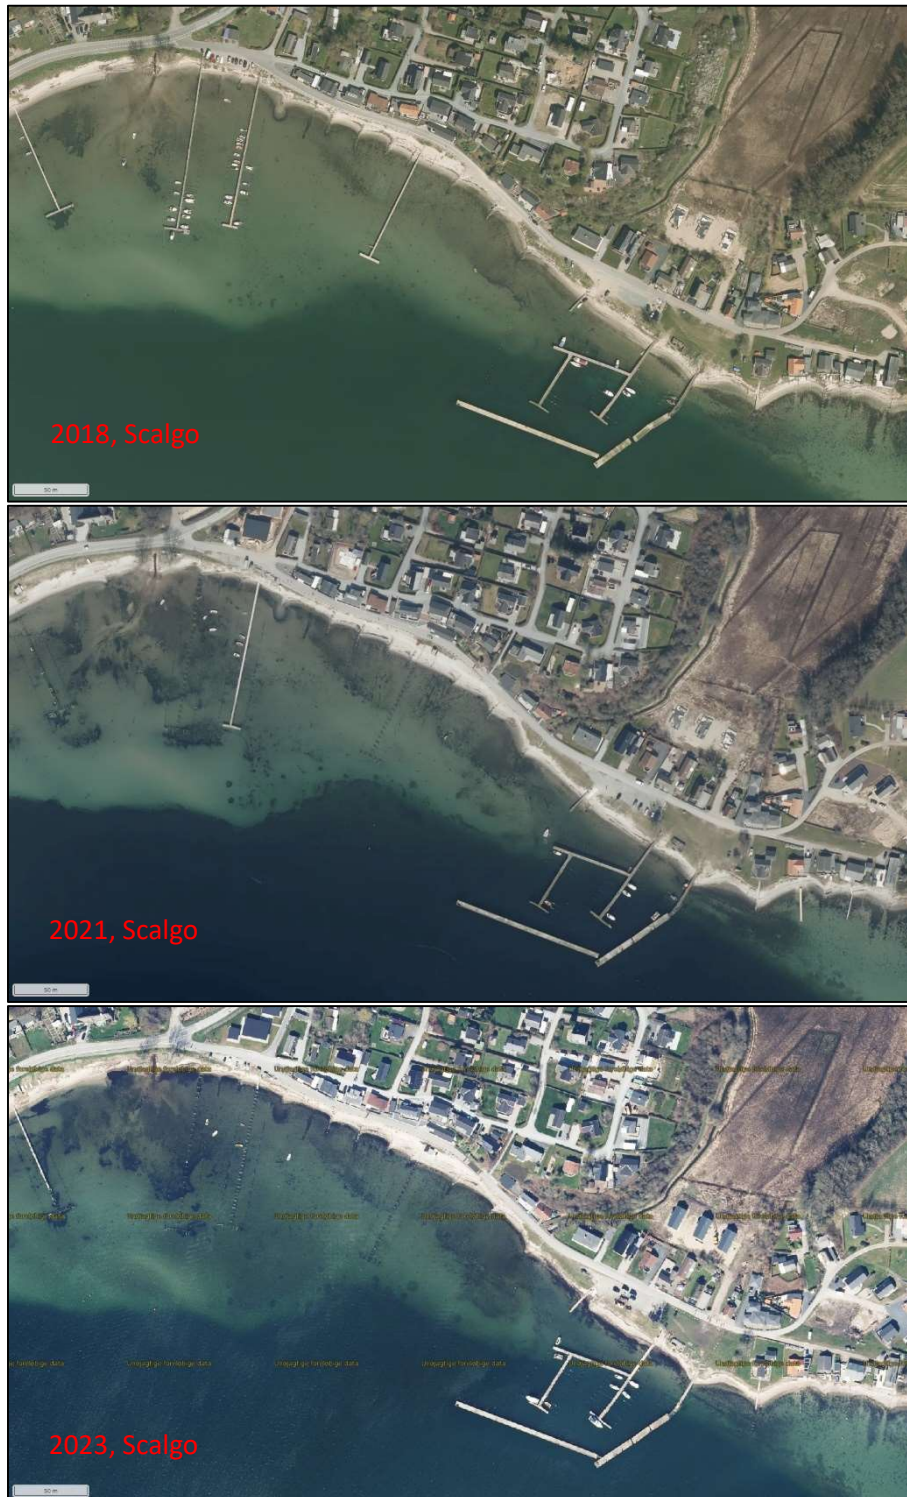
Figur 7 Ortofotos af sønderballe strand fra 1999 til 2023.

Nedenfor på Figur 7 ses kystens udvikling i ortofotos fra perioden 1999 til 2023.

Ud fra de ortofoto vist i Figur 7 (1999-2021), er det forsøgt at optegne kystændringerne gennem årene, og estimere hvor meget sand der er forsvundet helt tæt på kysten. Den mængde sand der er forsvundet vurderes til at være i omegnen af 75 m<sup>3</sup>, svarende til et gennemsnit på 18 m<sup>3</sup> om året.

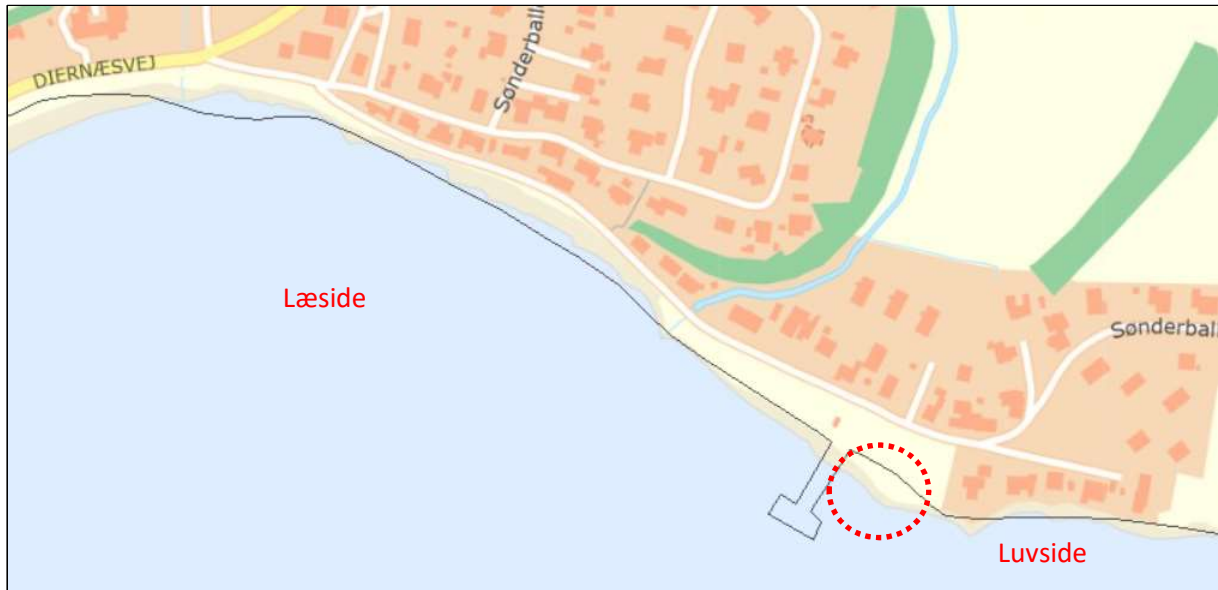
Figur 8. Kort over Sønderballe strand, med sort linje der markerer kystopmålingen fra 1931. Kortet er fra Kystdirektoratets kystatlas.

Fra en kystopmåling i 1931 langs Sønderballe Strand ses det, hvordan den nordvestlige kyststrækning er rykket ind, mens der har været en fremrykning længere mod sydøst. Fremrykningen kan både skyldes sedimentaflejringer fra den længdegående sedimenttransport og sandfodring. Den store fremrykning (markeret med rød) forventes at stamme fra anlægningen af flydebroen til lystbådehavnen.

Der ses dog en uoverensstemmelse mellem den formode fremrykning og tilbagerykning angivet i Figur 13 og de kystændringer der kan observeres ved kystmålingen fra 1931 på Figur 8 og ortofotos i Figur 7. De viser begge lokale tilbagerykninger og fremrykninger på luvsiden af broen, som er forventeligt i forhold til de små hofder der er placeret på luvsiden. På den første strækning af læsiden ses der til gengæld en fremrykning og ikke en tilbagerykning. Først et stykke henne oppe af læsidestrækningen, viser alle tre figurer en tilbagerykning.

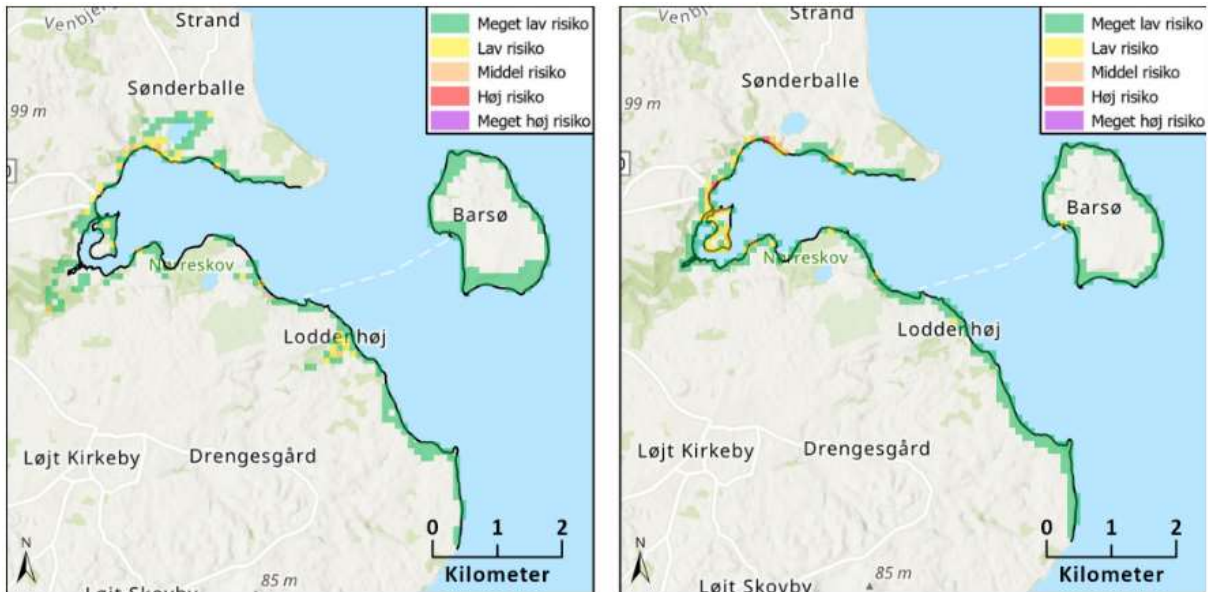
Figur 11 Risikokort for 100 års vurderingen af oversvømmelse (venstre) og erosion (højre). Kystplan rapport for J7.03.11 - Kystdirektoratet.

Rapport J7.03.11 angiver at der for 20 års scenariet er middel risiko for skader som følge af oversvømmelse ved Sønderballe Strand, og meget lav risiko for erosions skader. For 50 års scenariet vurderes der ingen ændringer i risikoen for oversvømmelse, men en lav til høj risiko for erosions skader. Hvor der for 100 års scenariet vurderes, at være en middel til høj risiko for erosionskader langs Sønderballe Strand, se Figur 9 - Figur 11.

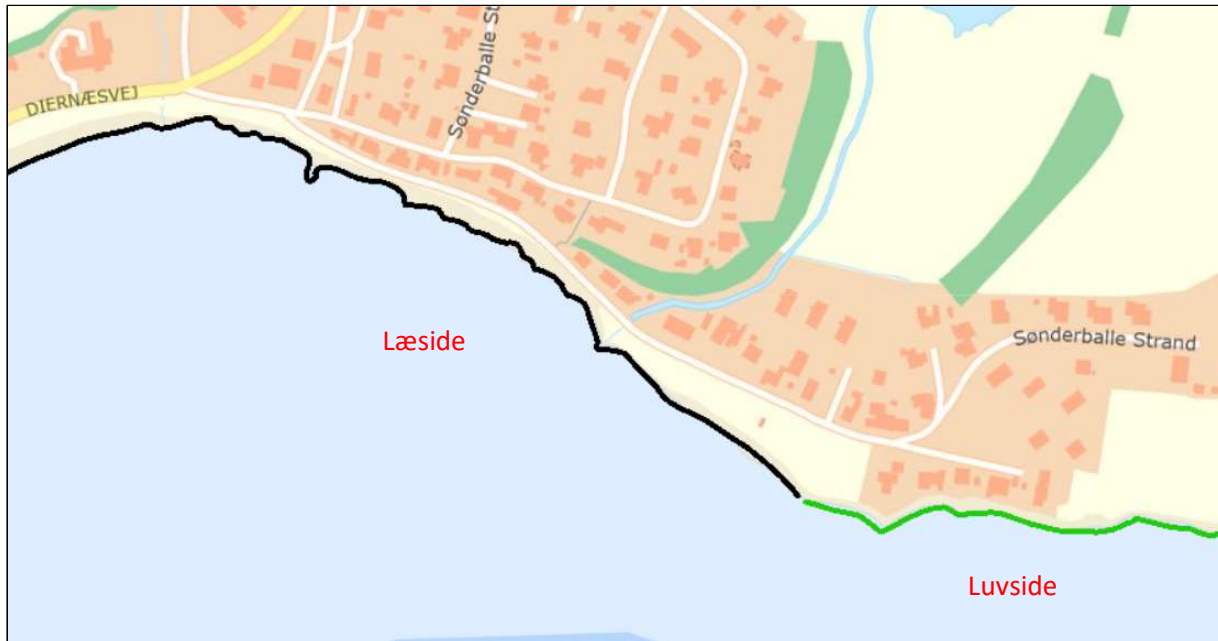
Figur 13 Kort der angiver zoner med mild tilbagevækst (sort streg) og fremrykning (grøn streg), fra Kystdirektoratets Kystatlas.

Kystdirektoratet angiver i deres Kystatlas, at der forventes at være en tilbagerykning af kyststrækningen på læsiden af flydebroen (nordvest) og en fremrykning på luvsiden (sydøst), jf. Figur 13.

Antagelsen fra kystdirektoratet må være at flydebroen fungerer som en hofde, der skaber luvside aflejring og læsideerosion. Men flydebroen når ikke søbunde og fungerer derfor højst som bølgebryder og som en hofde for højt suspenderet sediment. Der vil stadig være en bundtransport under flydebroen.

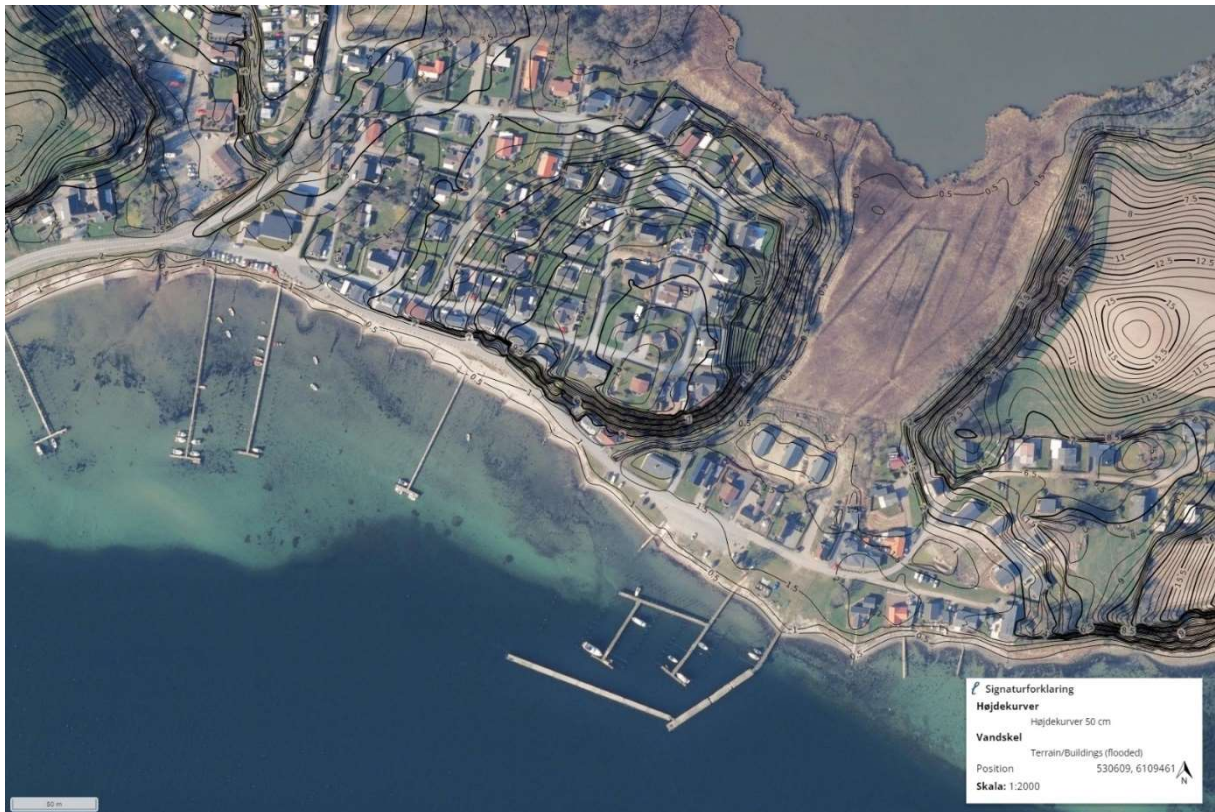
Figur 14 viser et koteniveau kort for Sønderballe Strand, med inddeling pr. 0,5 m. Kote efter DVR90. Fra Scalgo.

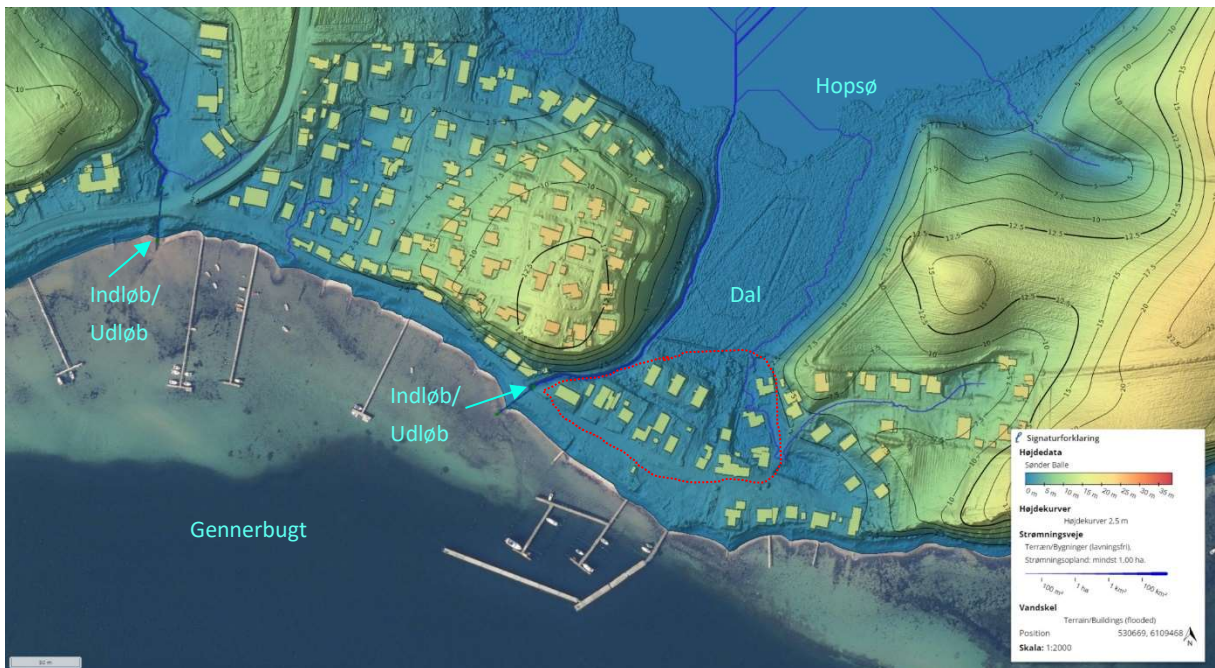
Figur 15 viser et koteniveau kort for Sønderballe Strand, med inddeling pr. 2,5 m og kontur inddeling. Kote efter DVR90. Viser ligeledes vandudløb ved stranden. Fra Scalgo.

Nord for Sønderballe strand ligger Hopsø, som mange strømningsveje fører ud i. Hopsø har et strømningsopland på et par kvadratkilometer, hvilket betyder der er en forholdsvis stor udstrømning fra Hopsø og ud i Gennerbugten, især ved skybrud. Udløbet fra Hopsø kan ses på Figur 15, hvor den løber mellem de to forhøjninger nede i dalen.

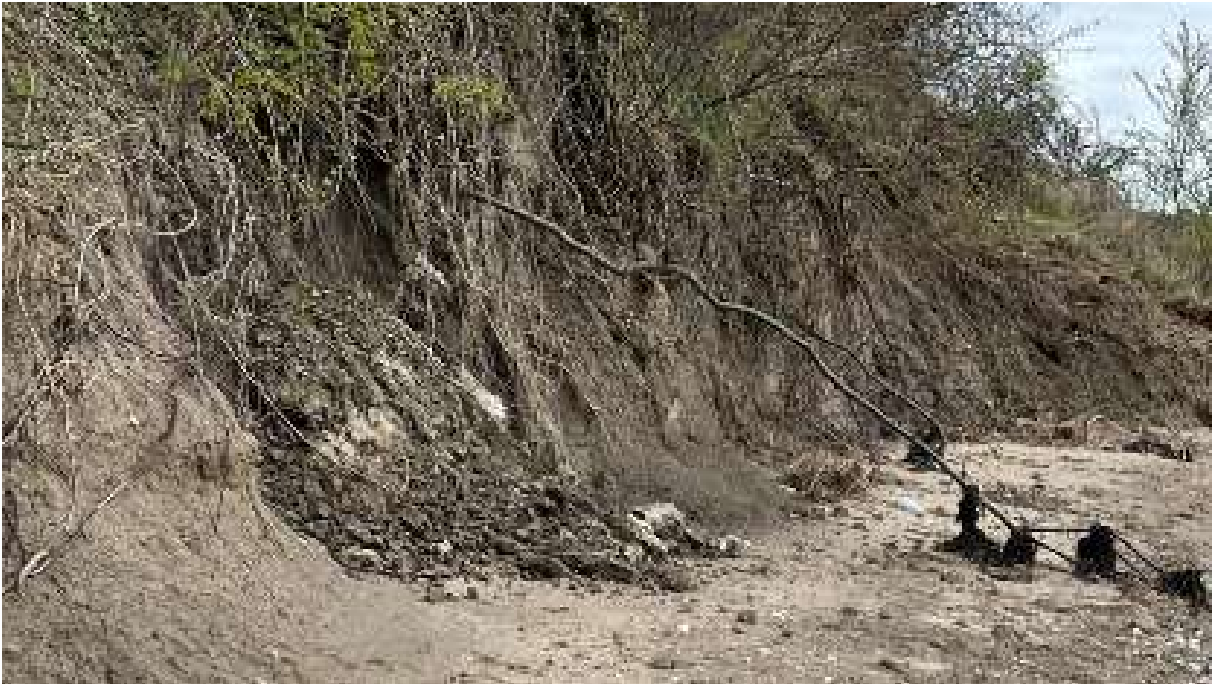
Figur 16 Skrænt mellem skov og strand, Øst for lystbådehavnen. Foto af Carsten Rønnow.

Der ligger fire boreriger ved Sønderballe Strand Camping, som alle er udført mellem 1956 og 1968. Boringerne har terræn mellem DVR90 +2,5 m og +11,0 m, og viser alle tegn på en anelse leret og sandet fyldt op til den første halve meter under terræn. Dernæst er der tegn på primært moræneler de næste mange meter, afbrudt i ny og næ af diluvialsand, og med enkelte tyndelag af silt, og eller organiske jordlag såsom gytje. Det meste af jordbunden består af moræneler, hvilket også understøttes af fritliggende lerlag langs kysten ved skoven Øst for lystbådehavnen, se Figur 16.

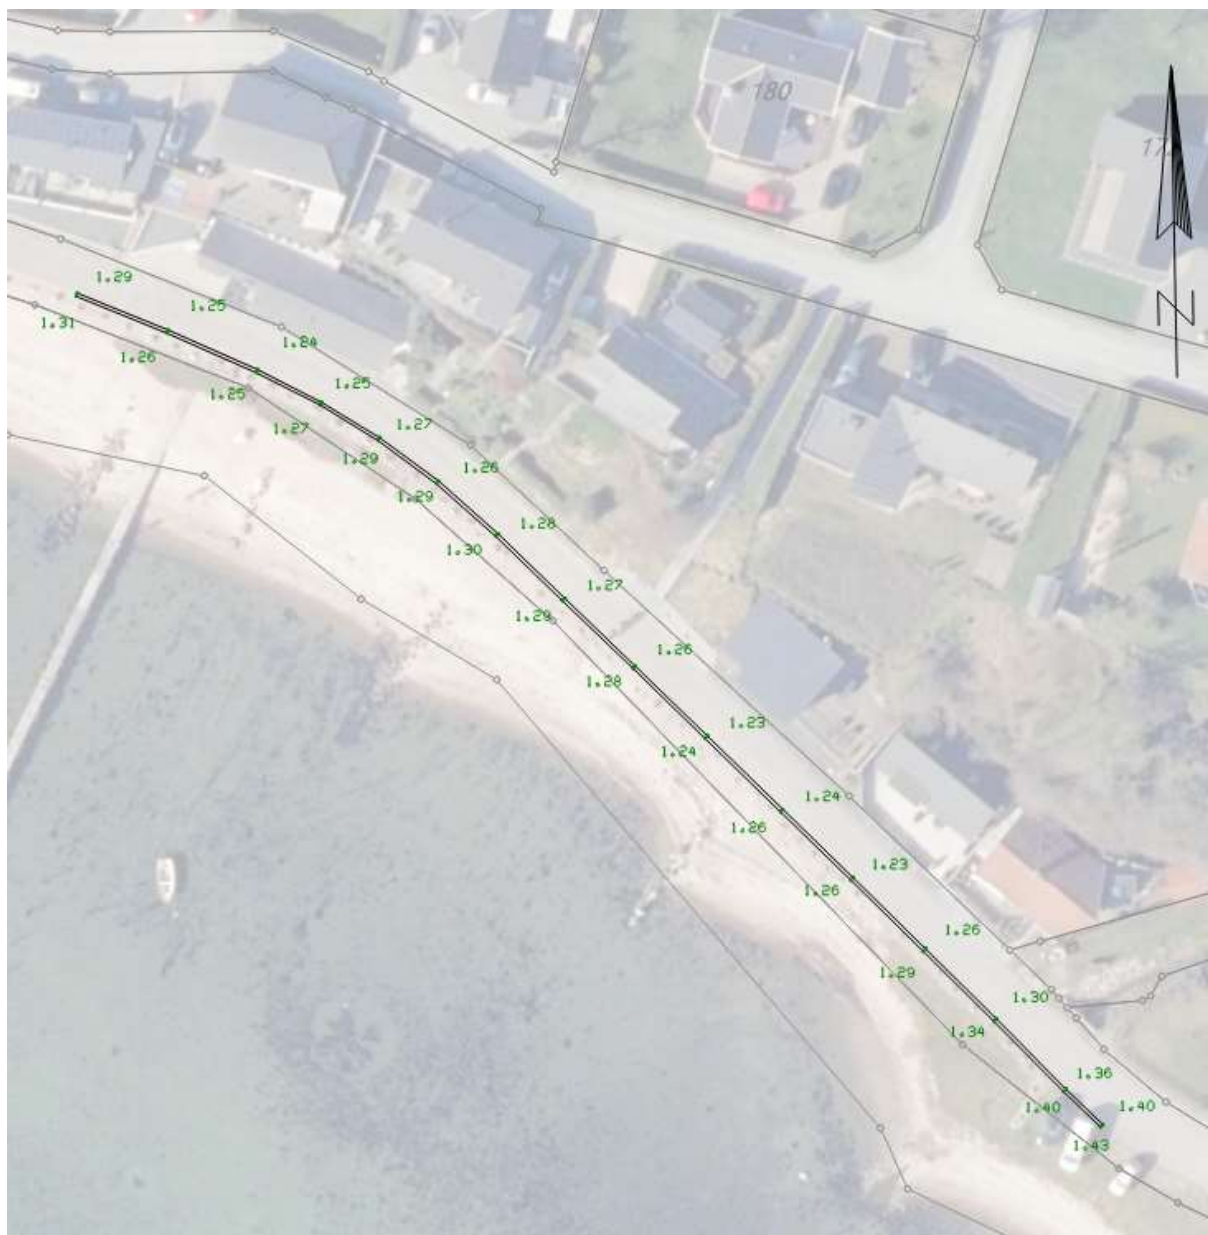
Figur 17 viser opmåling af kantstenen fra det lavest liggende område og ned mod lystbådehavnen. Opmåling udført af Skovgaard Landinspektørfirma.

Som beskrevet ligger vejen højst mod nordvest og sydøst, mens den på midten af strækningen ligger lavest. Scalgo's kote kort viser at vejen langs det laveste område ligger lige over kote +1,0 m. Den 16/05/2023 var Skovgaard Landinspektørfirma ude og lave en opmåling af kantstenen langs vejen Sønderballe Strand. Opmålingen er vist på Figur 17, hvor den laveste kote for vejen er målt til kote +1,24 m.

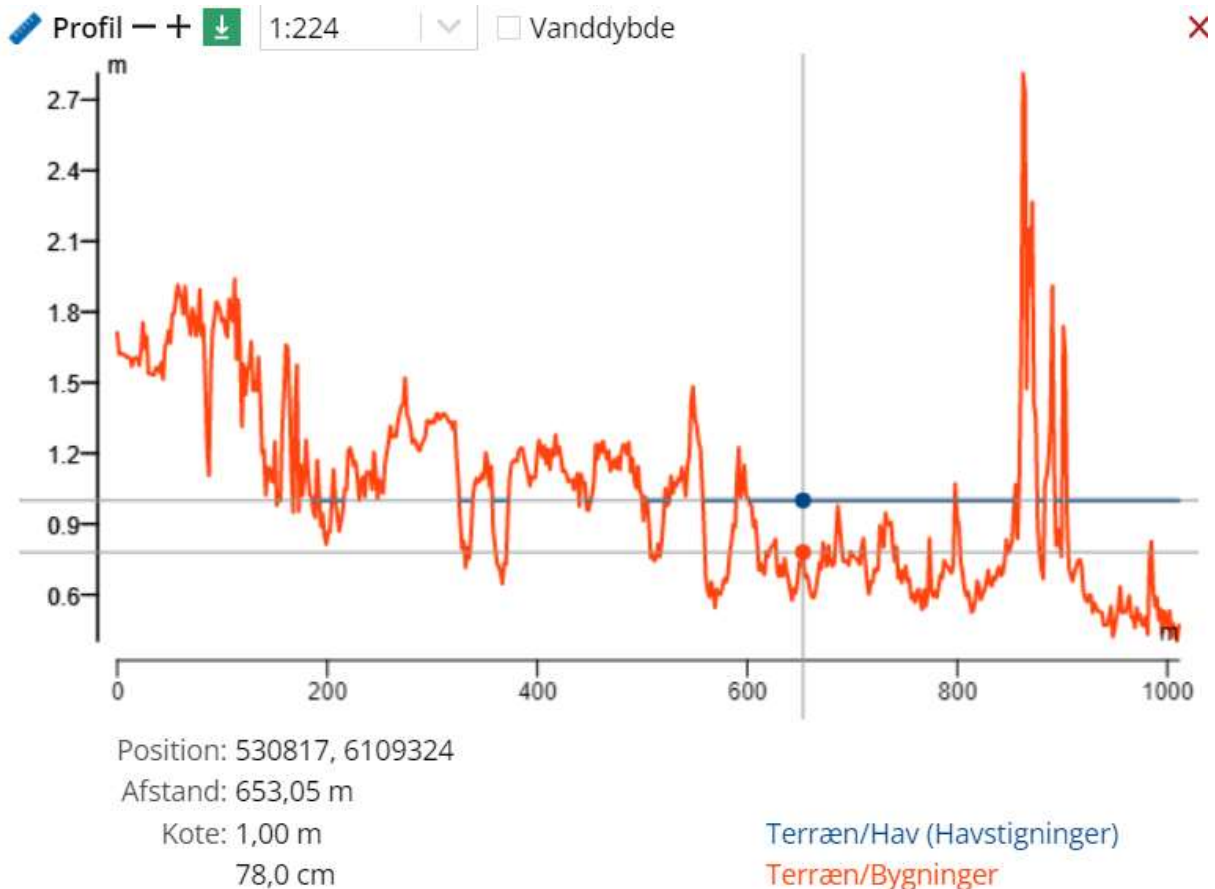
Figur 18 viser en kote opmåling langs kysten. Måling er forsøgt tegnet efter skelnet mellem sand og græs. Optegnet i Scalgo.

På Figur 18 ses et længdesnit af kysten der er forsøgt optegnet ved skillelinjen mellem sand og græs. Første akse af en længdemåling fra det nordvestlige udløb og gående mod sydøst. Anden akse er en kote måling i DVR90. Længdesnittet viser at de laveste skillelinjer ligger i kote ca. +0,6 m, og nok lidt højere.

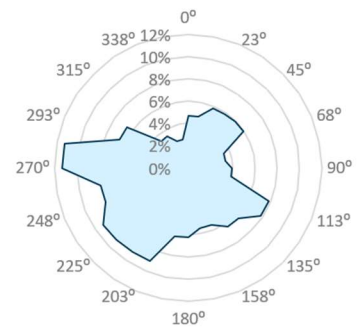
Wave rose i 55,16° N 9,58° E

Wave rose i 55,08° N 9,58° E

Figur 21 bølgeroser ud deres geografiske lokation. Lavet på baggrund af Copernicus data.

Som det kan aflæses fra Figur 21, kommer de fleste bølger ved lokation 55,08° N 9,58° E fra vestlig til sydøstlig retning. Det stemmer overens med at vestlig retning er den mest hyppige vindretning i Danmark, og at der sker en udstrømning gennem Kattegat fra Østersøen mod Nordsøen. Da Sønderballe Strand ligger endnu længere mod Vest, nemlig inde i Gønnerbugten, må det formodes at der er en mindre hyppighed af vestlige bølger.

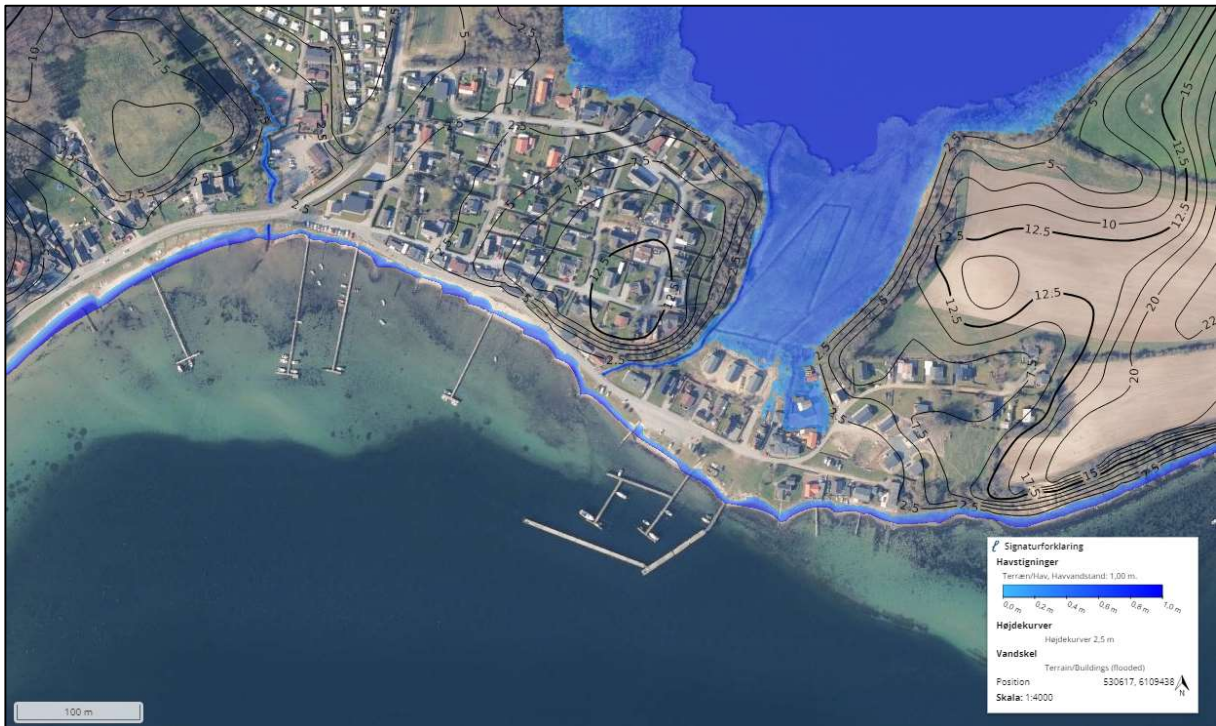
Figur 22 viser oversvømmelse ved havstigning på en meter. Fra Scalgo, med DMI-prognose. Havstigning til +1,00 m

Nedenfor på Figur 22 kan det ses hvordan dele af Sønderballe Strand vil oversvømme når der er højvandsstigning på en meter. Stranden vil flyttes næsten helt op til vejen, og indstrømningen til Hopsø vil oversvømme vådområdet, og give oversvømmelsesproblemer for huse i dalen.

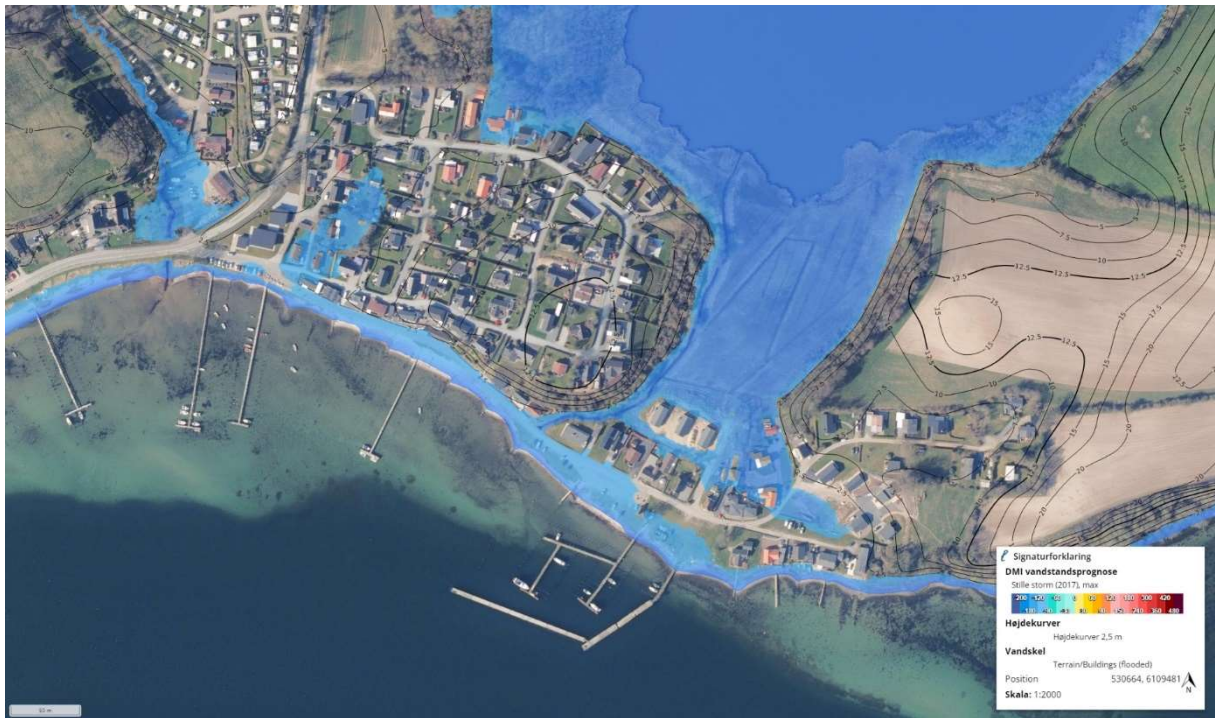
Figur 23 Oversvømmelse ved Stille Storm i 2017. Fra Scalgø, med DMI-prognose. Havstigning på 1,77 m i Åbenrå.

På Figur 23 ses det hvordan Sønderballe Strand oversvømmede d. 4. januar 2017, da den "Stille Storm" indtraf. Højvandet indtraf som resultat af længere tids kraftige vinde der har presset vand in i Østersøen. Som vindene lagde sig, kom "badekarseffekten" i spil og vandet kom strømmende tilbage mod Nordsøen, og gav den højeste vandstand målt i Åbenrå i 36 år. Vandstanden steg med hele 1,77 m.

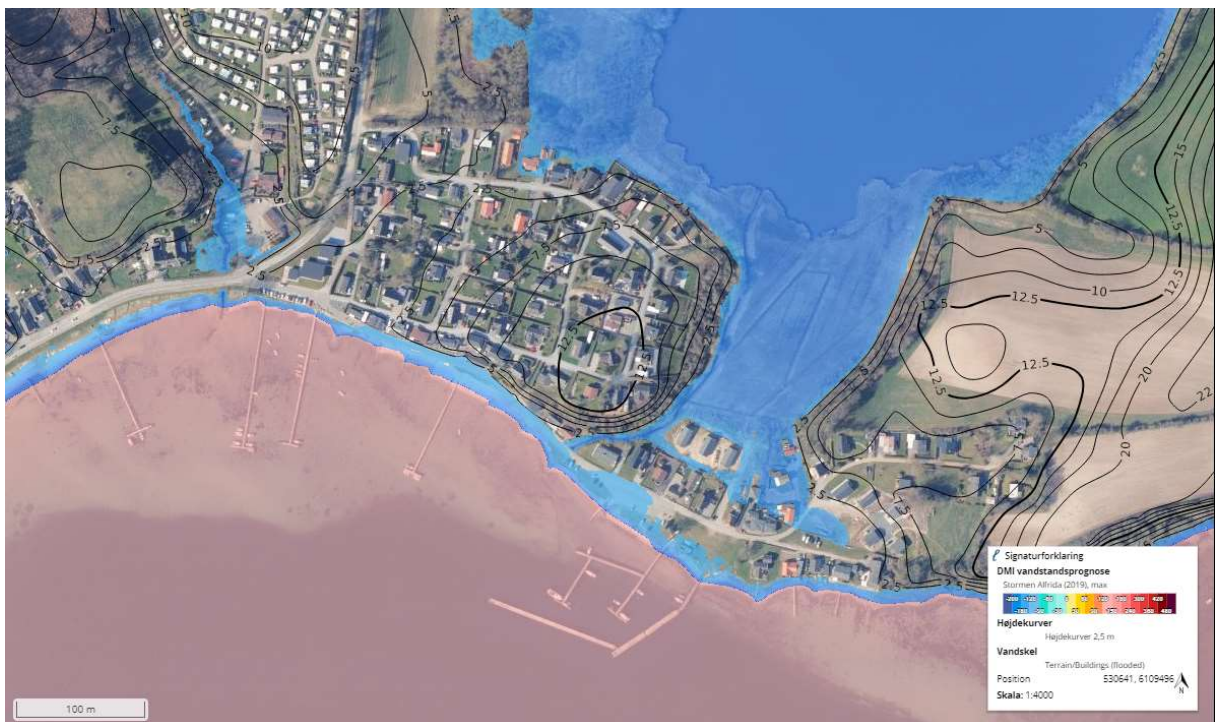
Figur 24 viser oversvømmelse ved stormen Alfrida i 2019. Fra Scalgø, med DMI-prognose.

Resultatet af en lidt mindre storm (Alfreida, 2019) kan ses på Figur 23. Her kan det ses hvordan en storm der ikke er en 100-årshændelse, stadig har oversvømmet store dele af Sønderballe Strand.
