Teknisk forundersøgelse med skitseprojekt af  
vådområdeprojekt i Lønt Bæk  
Haderslev Kommune

November 2012

# Teknisk forundersøgelse med skitseprojekt af vådområdeprojekt i Lønt Bæk Haderslev Kommune

Bangsgaard & Paludan ApS  
Rådgivende biologer

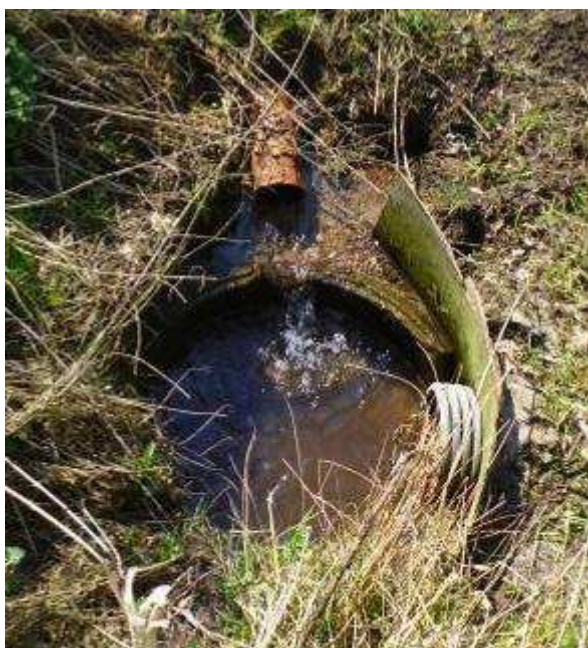
Figur 2: Åben brønd ved st. 1.725 m

I st. 1.725 m blev der registreret en brønd, jf. Figur 2, hvor der er indmålt en bundkote i røret på 11,45 m.

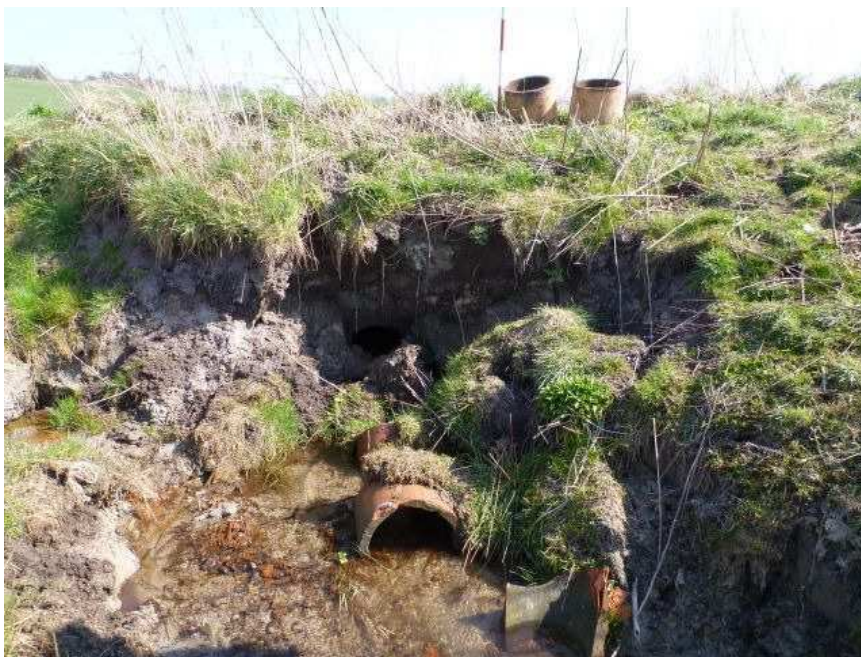
Figur 3: Udskredet jord ved rørdløb i st. 950 m.

Ved besigtigelsen kunne det videre konstateres, at rørdløbet i st. 950 m var defekt med udskridninger, jf. Figur 3. Ved dette rørdløb blev den nuværende bundkote indmålt til kote 6.9 m.

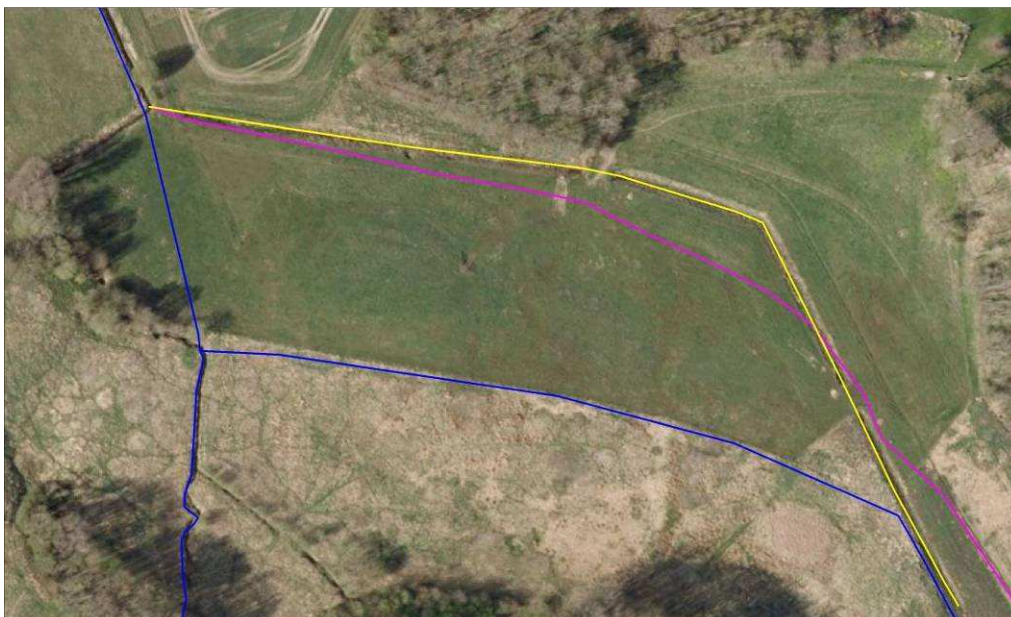
Ud fra luftfoto og besigtigelsen er det konstateret, at regulativet er misvisende i forhold til de faktiske forhold. Lunding Bæk og Lønt Bæk har en

faktisk forløb, der er placeret andet steds end der, hvor der er angivet i regulativet. Det faktiske udløb er placeret ca. 130 m nedstrøms det regulativmæssige udløb, jf. Figur 5.

Figur 5: Sammenligning mellem regulativmæssig og eksisterende vandløbslinje. Den sydlige (blå) linje er den regulativmæssige, mens den nordlige (gule) linje er den åbne bæk. Den lille linje i midten viser den faktisk registreret GIS linje.

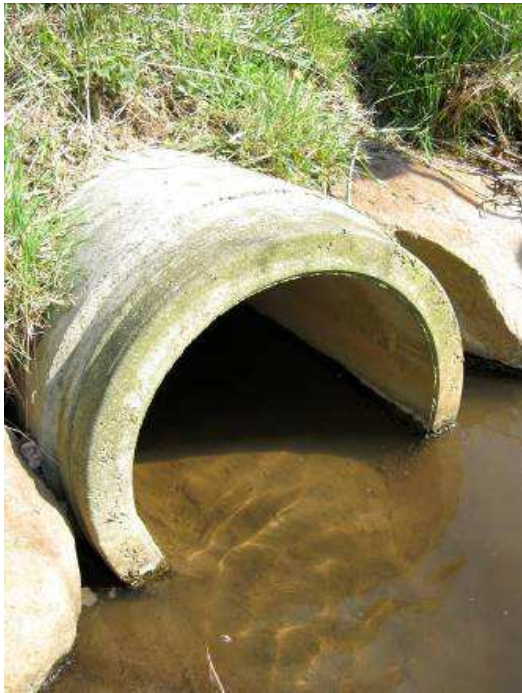
Figur 8: Udløb fra Lønt Bæk til Lunding Bæk.

Ved det eksisterende udløb fra Lønt til Lunding Bæk er der et niveauspring mellem bundkoterne. I udløbsrøret fra Lønt Bæk er der målt en bund i kote 3,39 m og omtrent 3,75 m nedstrøms herfor er der målt en bundkote i vandløbet på 3,43 m, hvilket giver anledning til sedimentation, jf. Figur 8.

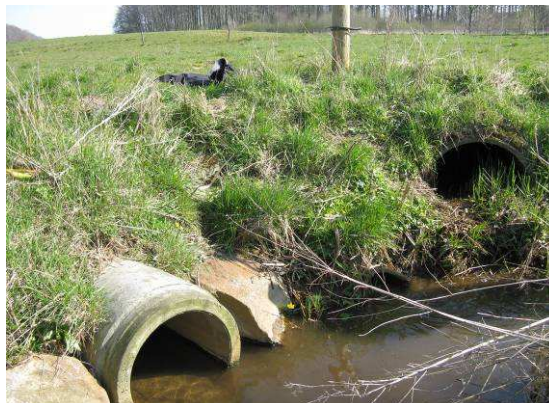
Rådgiver vurderer, at rørledningen ikke er i funktion i dag, og at der kan være tale om det gamle rørlagte forløb af Lunding Bæk. Der er dog ikke sammenhæng imellem placeringen af denne rørledning og den linjeføring af Lunding Bæk, som er angivet i det gældende vandløbsregulativ.

Figur 11: Udløb fra drænledning (th) og Lønt Bæk (tv) til Lunding Bæk.

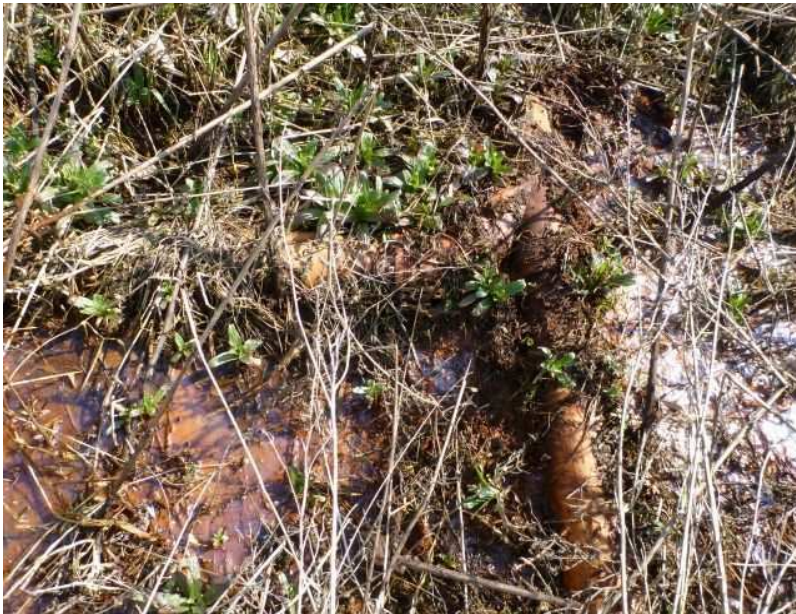
Ved besigtigelse af projektområdet blev der omkring st. 1.510 m lokaliseret en række drænrør, der lå i en terrænnær T-form. Omkring dette punkt, var bunden sumpet og med tydelig okkerudvaskning, med rød undergrund, jf. Figur 12.

Figur 12: Område omkring st. 1.510 m, hvor der er observeret udvaskning af okker.

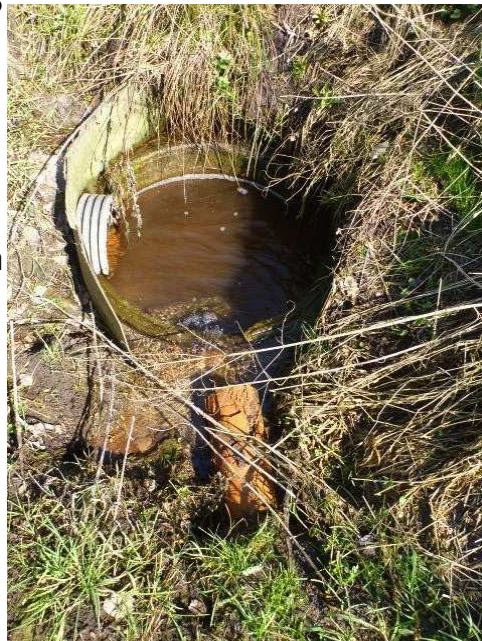
Figur 13: Brønd 1 i et jordfaldshul.

Den sydligste brønd (B1), som er beliggende omtrent 650 m inde i projektområdet, udleder vand fra drænsystem 1 gennem et Ø250 mm rør. Den rørlagte del af Lønt Bæk løber gennem brønden via et Ø250 mm rør, og har her åbent ud- og indløb i hhv. kote 11,45 og 11,46 m. Med et vurderet ledningsfald på 3 ‰ kan der i et Ø250 mm betonrør føres omkring 35 l/s. Brønden er åben, og er placeret i et gravet jordhul, jf. Figur 13.

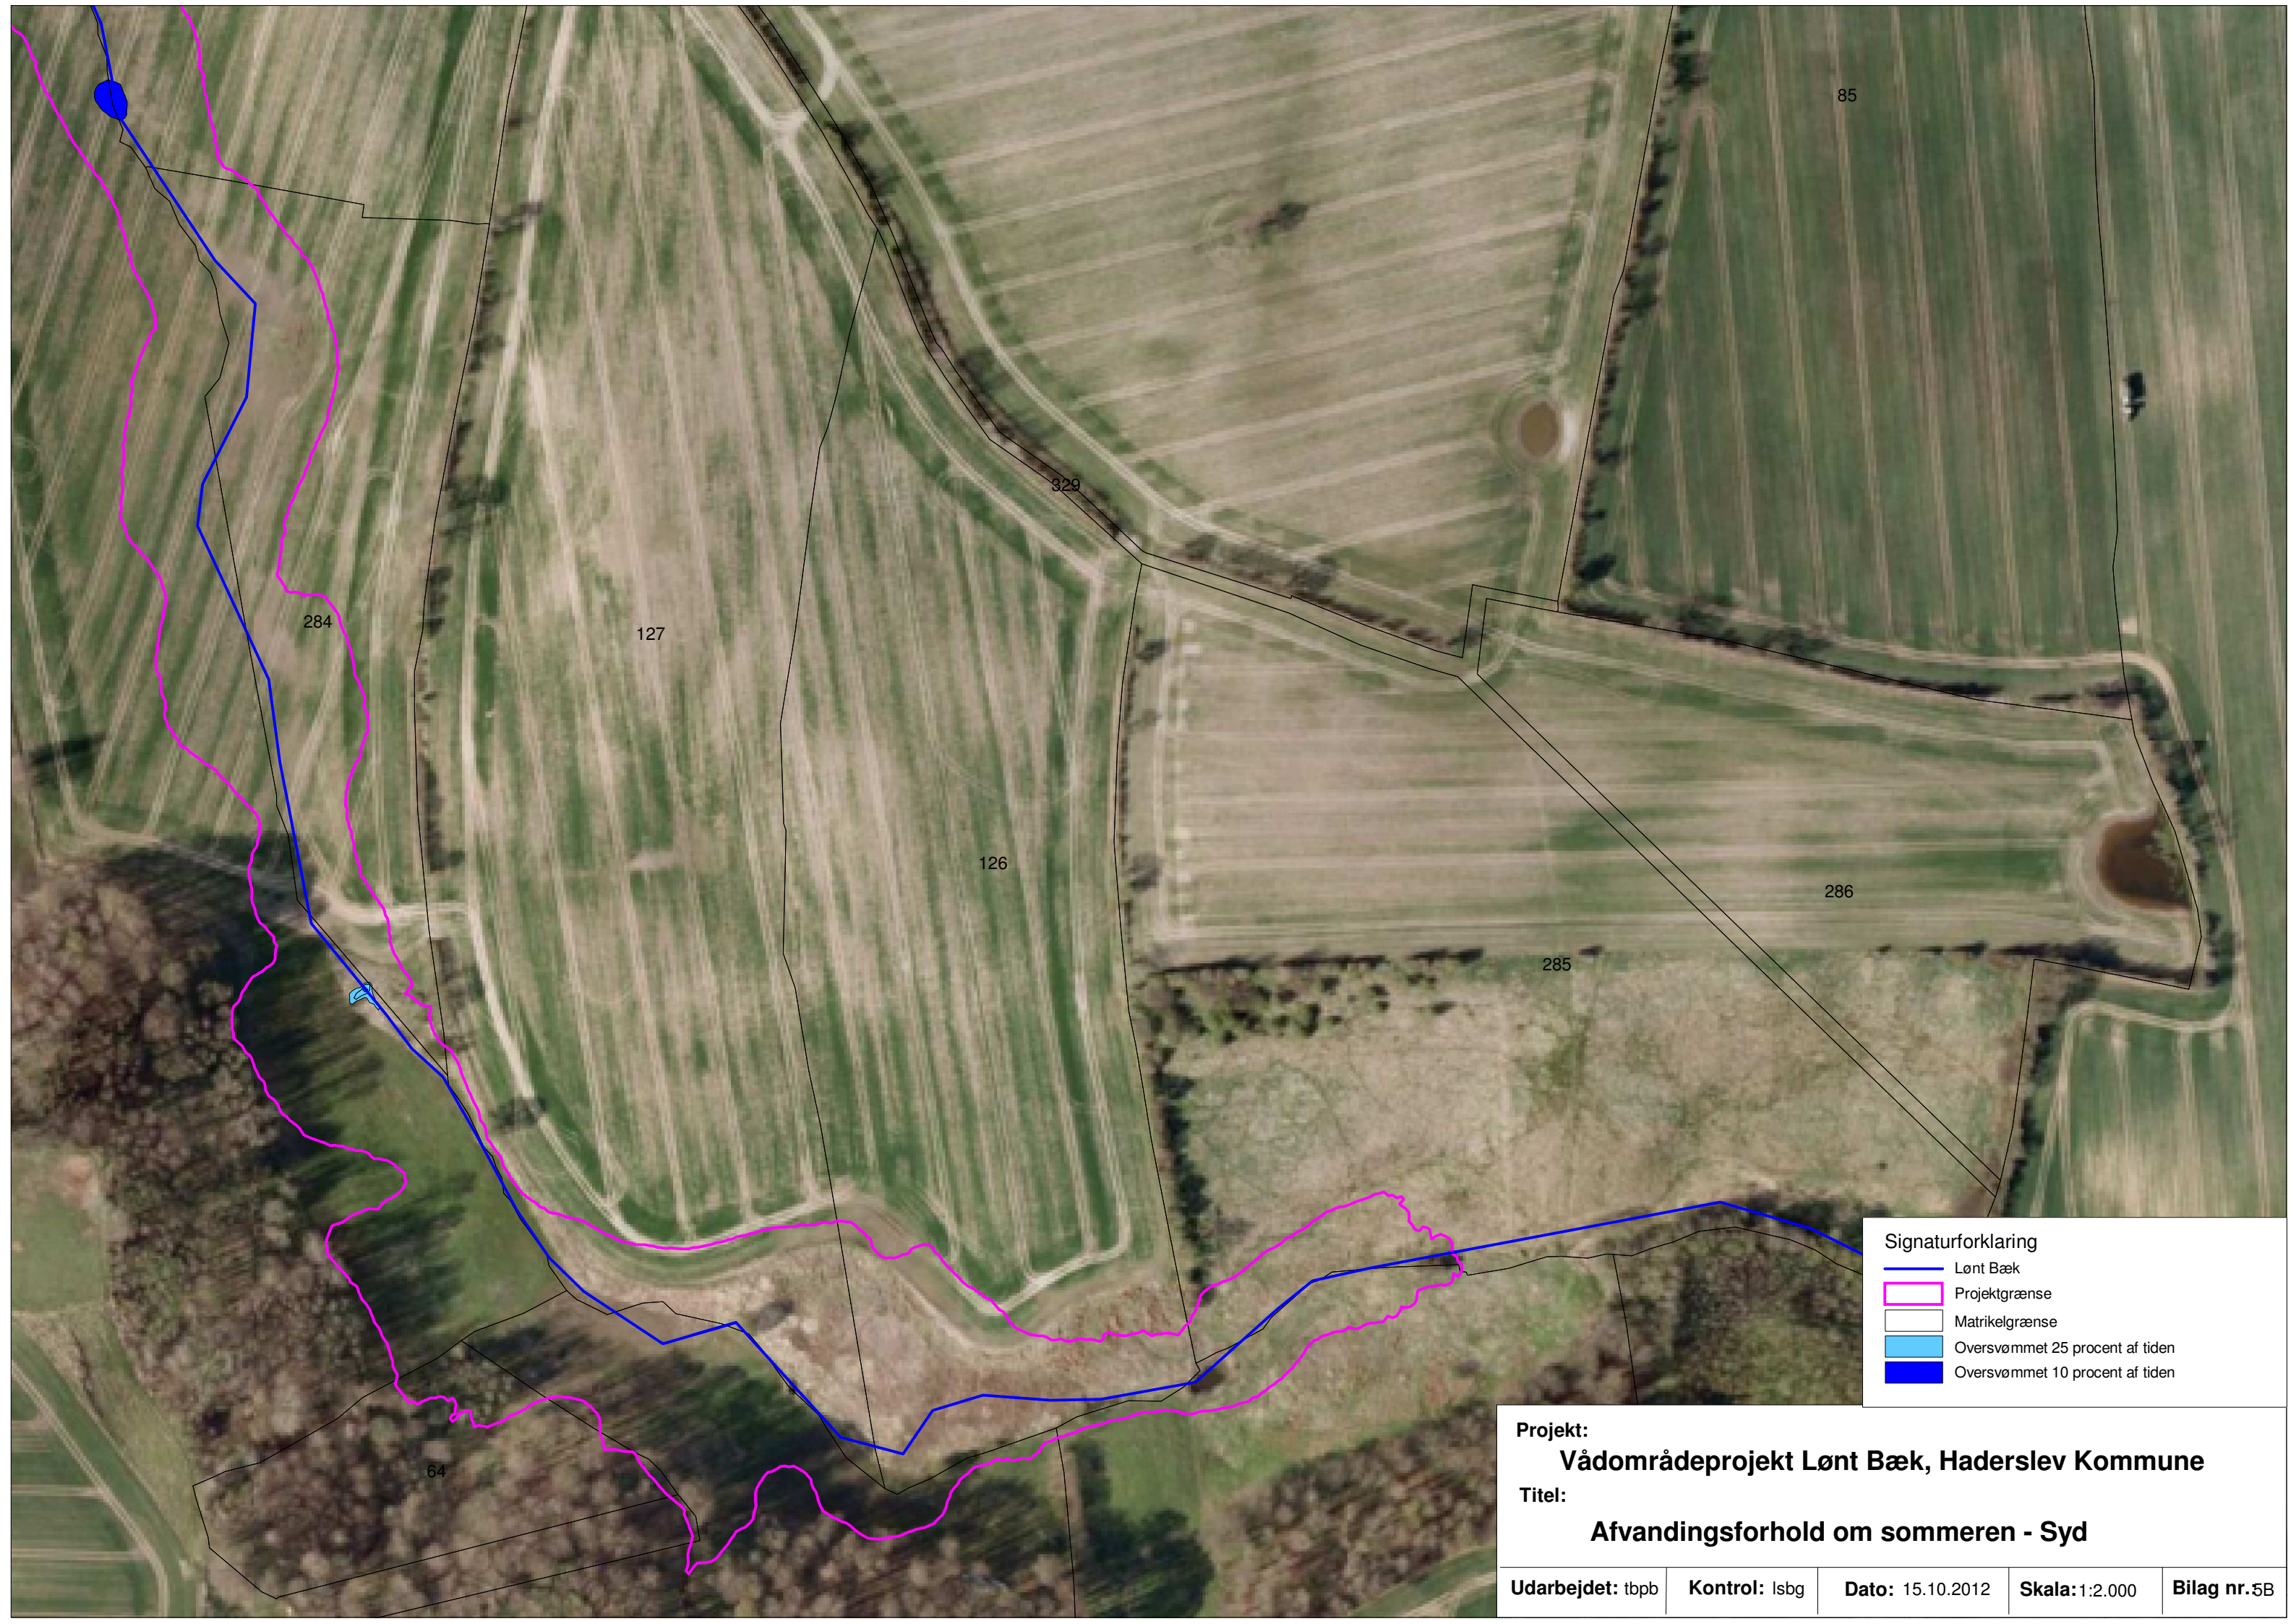
<b>Udarbejdet:</b> tbpb	<b>Kontrol:</b> lsbg	<b>Dato:</b> 15.10.2012	<b>Skala:</b> 1:3.000	<b>Bilag nr.5A</b>
-------------------------	----------------------	-------------------------	-----------------------	--------------------

**Titel:**  
**Afvandingsforhold om sommeren - Nord**

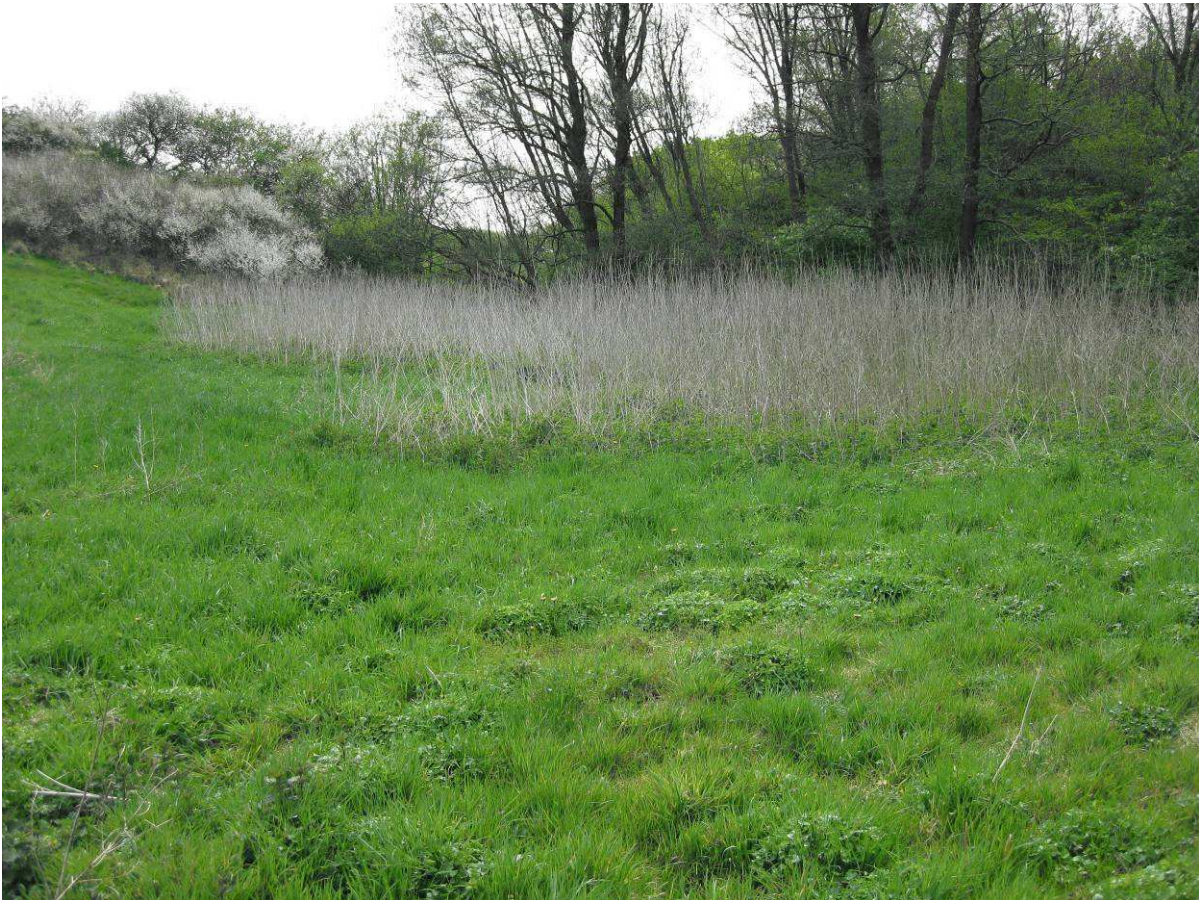
Engen grænser op til skov og vandløb mod syd og et § 3 beskyttet overdrev mod nord. Området fremstod ved besigtigelsen som en afvandet eng med få fugtigbundsplanter. Området havde spredt tuet ujævn vegetation, og havde en udbredt tilgroning med høje stauder og krat. Vegetationen var domineret af græs og urter fra under 15 cm op til 50 cm. Ca. 90 pct. af engen bar præg af eutrofiering, tilgroning og udtørring, de resterende ca. 10 pct. vurderes at være relativt upåvirket engareal. Se foto 1.

Der blev fundet krybende baldrian, eng kabbeleje, skovkogleaks, sump kællingetand, kærpadderok, liden siv, kærtidsel og vandkarse, som alle er positivarter for naturtypen fersk eng. Disse arter var dog afgrænset til to mindre partier langs åen, hvor engen var mere fugtig (ca. 10 pct. af det samlede areal). Disse mere fugtige partier var domineret af skov kogleaks og kærstar. De resterende ca. 90 pct. af engen var generelt tør med vegetation domineret af stor nælde, fløjlgræs, rødsvingel og vorterod med indslag af gåsepotentil, lav ranunkel og alm. syre, som alle er mere næringstolerante arter. På baggrund af de fundne arter og de fysiske strukturer, vurderes engen at have en ringedårlig naturtilstand.

Foto 1: Delområde A

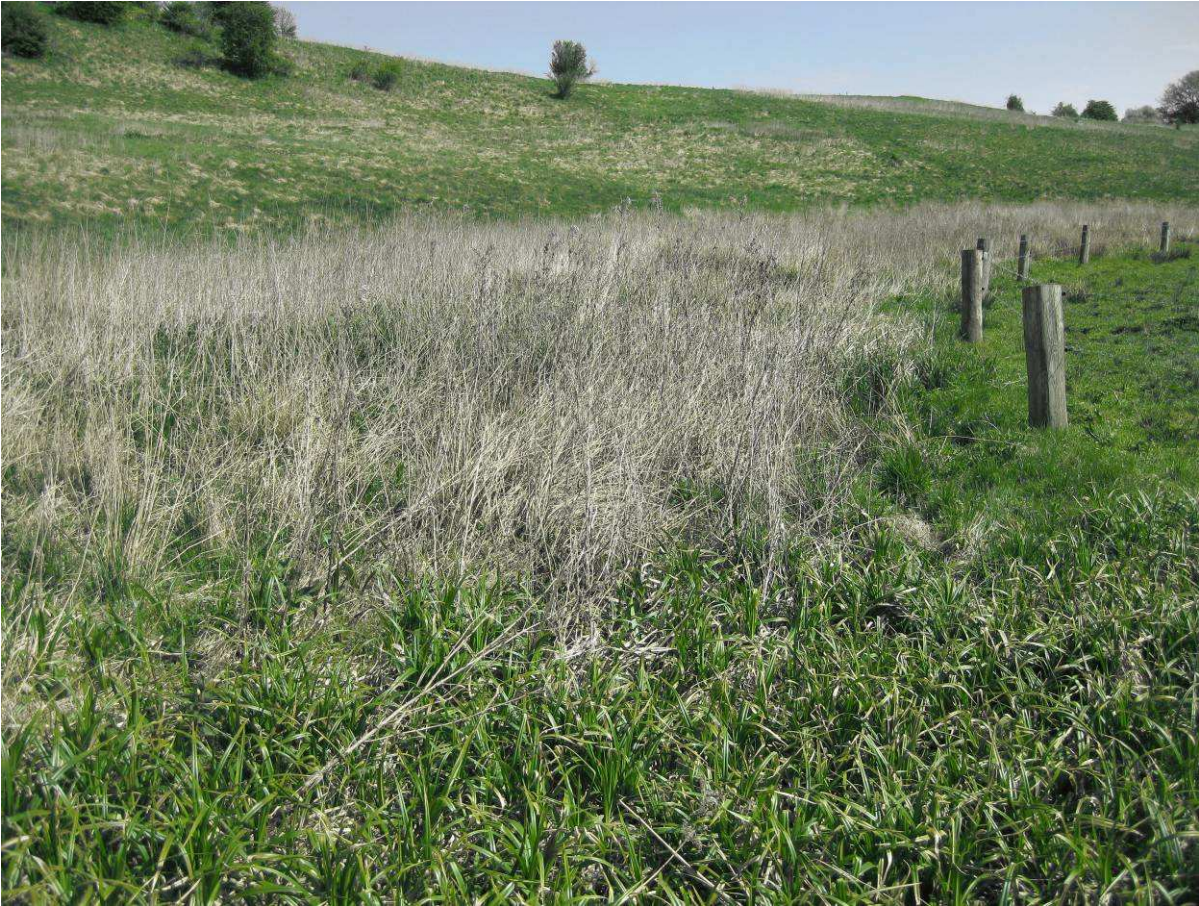
Engen grænser op til vandløb og delområde E mod syd og et § 3 beskyttet overdrev mod nord. Området fremstod ved besigtigelsen som en eng med veludviklet fugtigbundsvegetation. Området havde naturlig fugtig bund, spredt tuet ujævn vegetation og havde en udbredt tilgroning med høje stauder og krat. Vegetationen var domineret af græs og urter fra 15 cm til over 50 cm. Engen blev vurderet som værende relativt upåvirket. Se foto 2.

Der blev fundet krybende baldrian, skovkogleaks, sump kællingetand, kærpadderok, glanskapslet siv, alm. star, top star, kærtidsel og vandkarse, som alle er positivarter for naturtypen fersk eng. Disse arter dominerede sammen med fugtigbundsarterne lysesiv, mosebunke, kærstar og rørgræs store dele af arealet. Der var dog også mere tørre områder på engen med vegetation domineret af stor nælde, fløjlsgræs og gåsepotentil. De bedste og mest næringsfølsomme dele af arealet, er skraveret på bilag 2. På baggrund af de fundne arter og de fysiske strukturer, vurderes engen samlet at have en moderat naturtilstand.

Foto 2: Delområde B

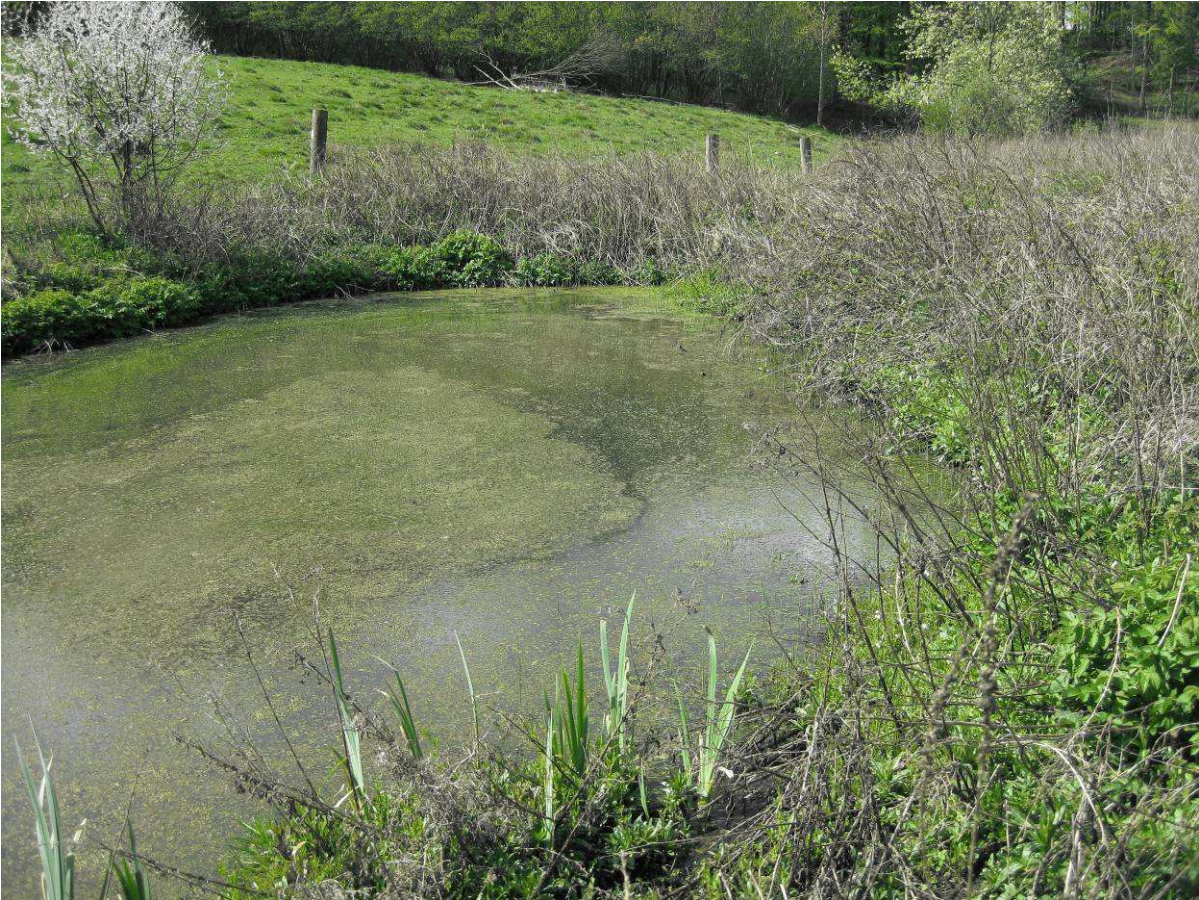
Søen fremstod ved besigtigelsen med åben vandflade med andemad. Se foto 3. Langs søens kant blev der fundet gul iris, skov kogleaks, alm. mjøddurt, lodden dueurt, vandkarse, hindbær, vorterod og kærpadderok.

Søen blev vurderet som værende relativt upåvirket med naturligt udviklet dyre og planteliv.

Foto 3: Delområde C

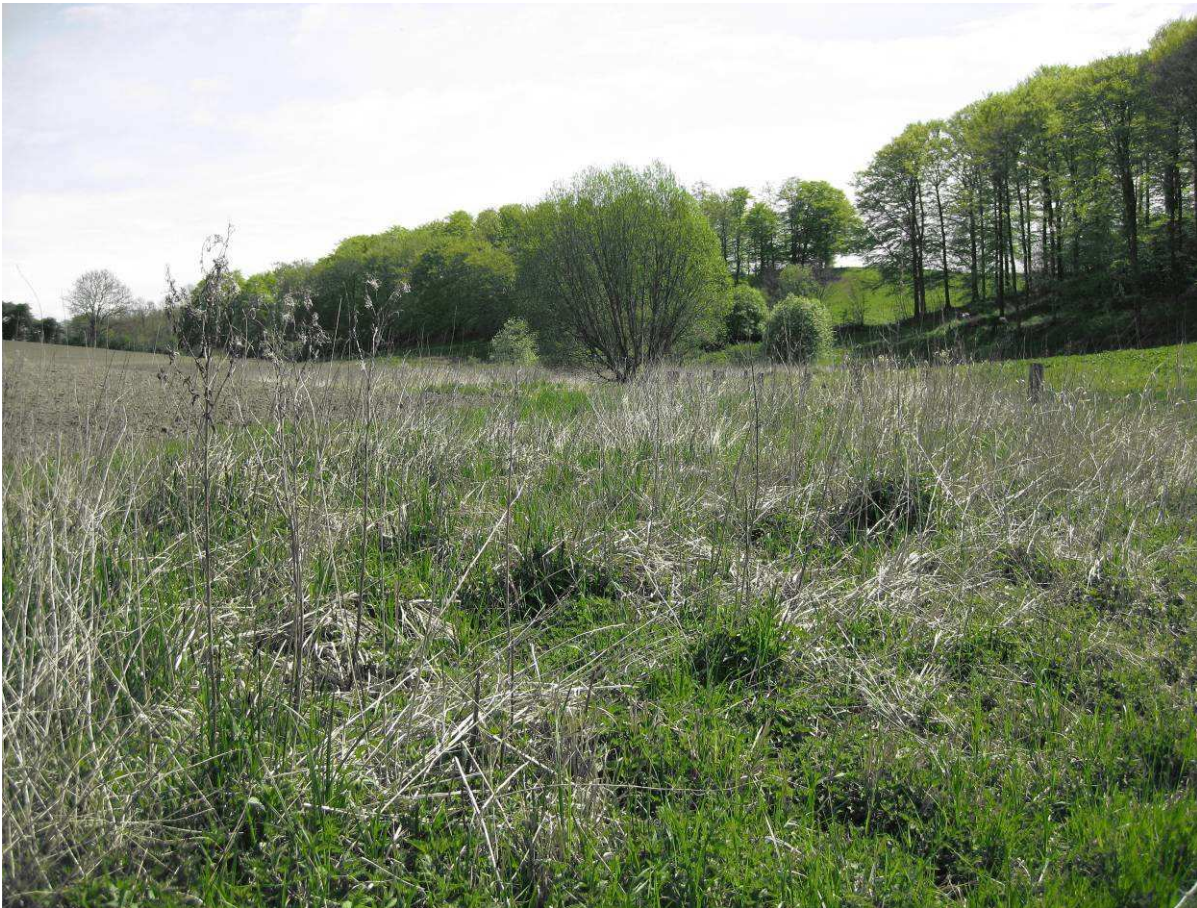
Området fremstod ved besigtigelsen som en eng med tydelig afvanding men med udbredte fugtigbundsplanter. Der var delområder med fugtig bund. Der var spredt tuet ujævn vegetation og en udbredt tilgroning med høje stauder. Vegetationen var domineret af græs og urter fra 15 cm til over 50 cm. Det blev vurderet, at ca. 95 pct. af arealet bar præg af eutrofiering, tilgroning og udtørring, mens de resterende ca. 5 pct. fremstod som relativt upåvirket engareal. Se foto 4.

Der blev fundet skovkogleaks, kærpadderok, kærtidsel og vandkarse, som alle er positivarter for naturtypen fersk eng. Disse arter fandtes på de ca. 5 pct. af arealet, som var vådere og mere upåvirket engareal. De øvrige ca. 95 pct. af arealet blev domineret af mere næringstolerante arter som stor nælde, fløjlsgræs og vorterod med indslag af mosebunke, eng rørhvene, gul fladbælg, alm. mjøddurt, lav ranunkel, knæbøjet rævehale, rørgæs, lysesiv, burresnerre, ager tidsel, kål tidsel og løgkarse. På baggrund af de fundne arter og de fysiske strukturer, vurderes engen at have en ringe naturtilstand.

Foto 4: Delområde D

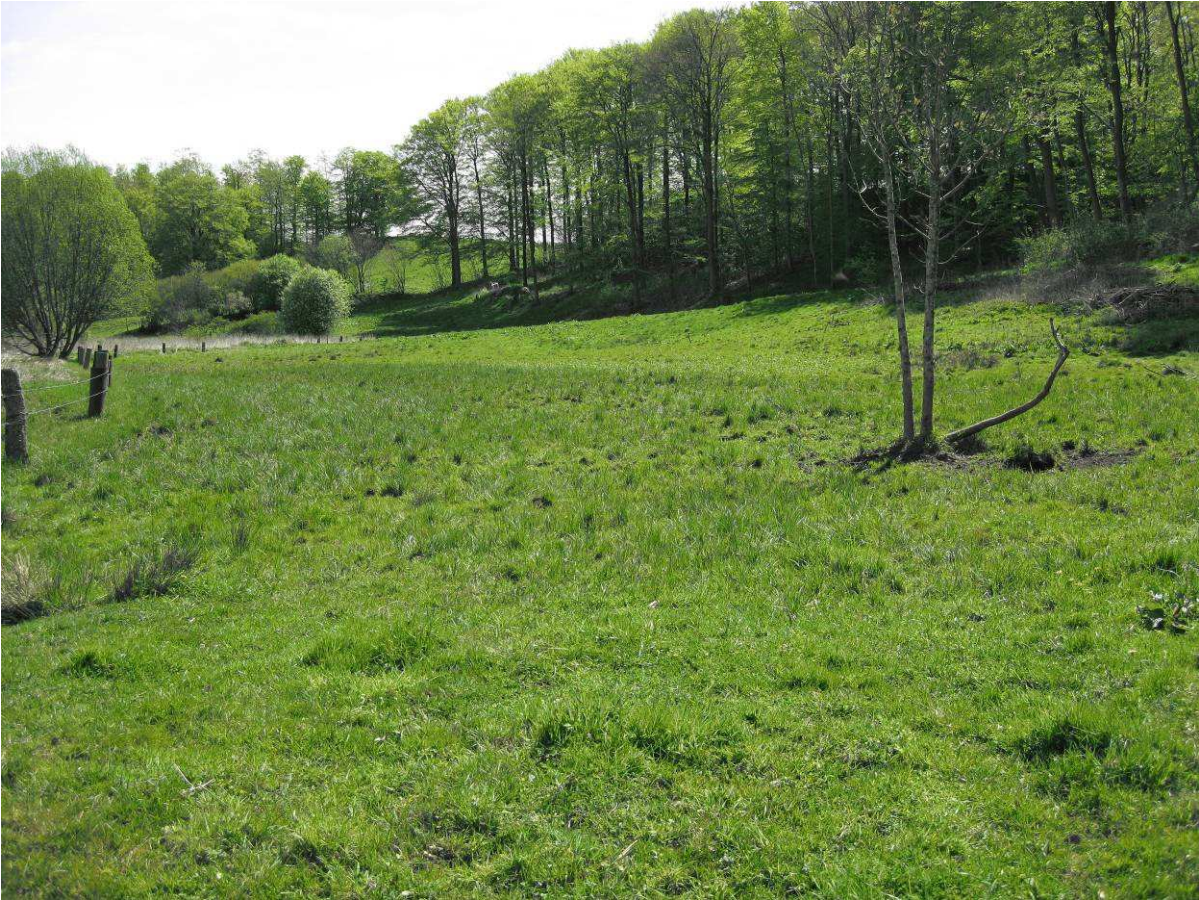
Vegetationen var domineret af græs og urter under 15 cm og op til 50 cm. Arealet blev vurderet som værende et relativt upåvirket engareal. Se foto 5.

Der blev fundet krybende baldrian, skovkogleaks, krybende læbeløs, kærpadderok, liden siv, top star, kærtidsel og vandkarse, som alle er positivarter for naturtypen fersk eng. Arealet var domineret af mosebunke, fløjlgræs, alm. hundegræs, eng rapgræs, røgræs, lysesiv og skov kogleaks med indslag af partier med kærstar, top star og håret star.

De bedste og mest næringsfølsomme dele af arealet, er skraveret på bilag 2. På baggrund af de fundne arter og de fysiske strukturer, vurderes engen at have en moderat naturtilstand.

Foto 5: Delområde E

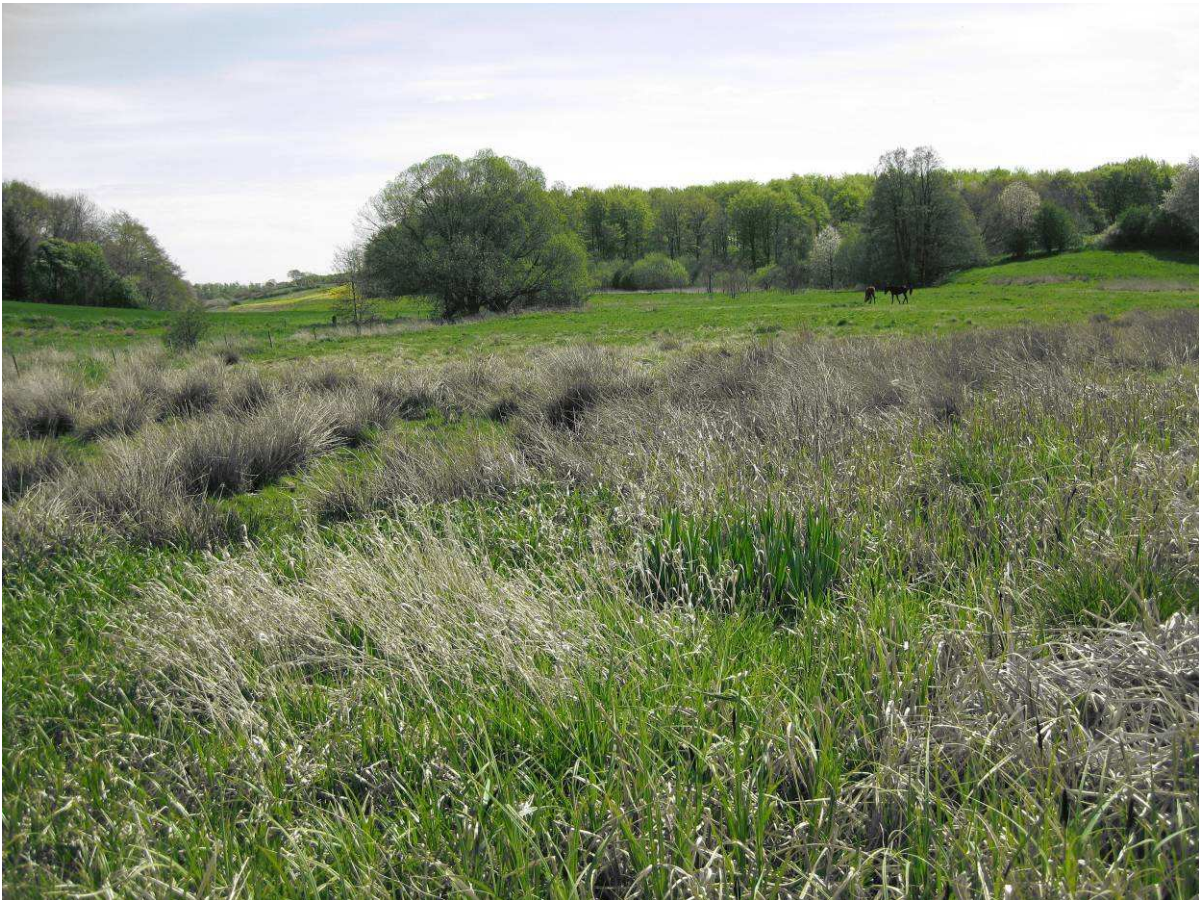
Engen grænser op til et overdrev mod vest og delområde G mod øst. Området fremstod ved besigtigelsen som en eng med naturlig meget fugtig bund, veludviklet tuet fugtigbunds vegetation. Vegetationen var domineret af græs og urter fra 15 cm og op til over 50 cm. Arealet blev vurderet som værende et relativt upåvirket engareal. Se foto 6.

Der blev fundet gul iris, skovkogleaks, top star, kærtidsel og vandkarse, som alle er positivarter for naturtypen fersk eng. Arealet var domineret af fugtigbundsarter som mosebunke, gul iris, lysesiv, skov kogleaks, rørgræs, tagrør og kærstar. Det vurderes, at der ikke er tale om meget næringsfølsomme arter.

På baggrund af de fundne arter og de fysiske strukturer, vurderes engen at have en moderat-ringe naturtilstand.

Foto 6: Delområde F

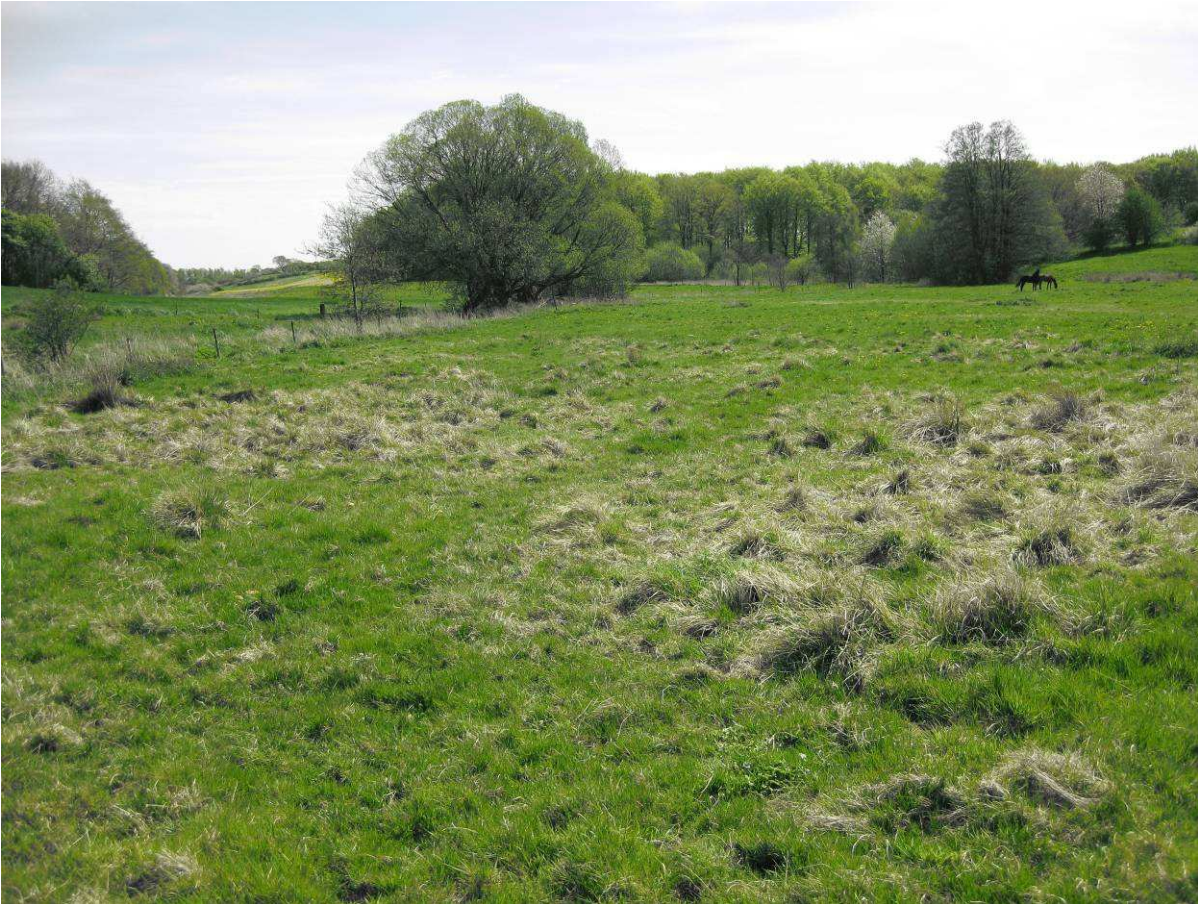
Området fremstod ved besigtigelsen som en afgræsset eng med udbredt afvanding og kun spredt forekommende fugtigbundsplanter. Naturlig fugtig bund forekom kun spredt. Der var tuet ujævn vegetation. Vegetationen var domineret af græs og urter fra under 15 cm til 50 cm. Det blev vurderet, at ca. 95 pct. af arealet bar præg af eutrofiering og udtørring, mens de resterende ca. 5 pct. fremstod som relativt upåvirket engareal. Se foto 7.

Der blev fundet skovkogleaks, kærtidsel og vandkarse, som er positivarter for naturtypen fersk eng. Disse arter fandtes på de ca. 5 pct. af arealet, som var vådere og mere upåvirket engareal. De øvrige ca. 95 pct. af arealet blev domineret af mere næringstolerante arter som fløjlsgræs, hvidkløver, lav ranunkel, alm. rapgræs, miliegræs, alm. kvik, vorterod og agertidsel med indslag af mosebunke, alm. nælde, alm. mjøldurt, lyse siv, rørgræs og mælkebøtte.

På baggrund af de fundne arter og de fysiske strukturer, vurderes engen at have en dårlig naturtilstand.

Foto 7: Delområde G

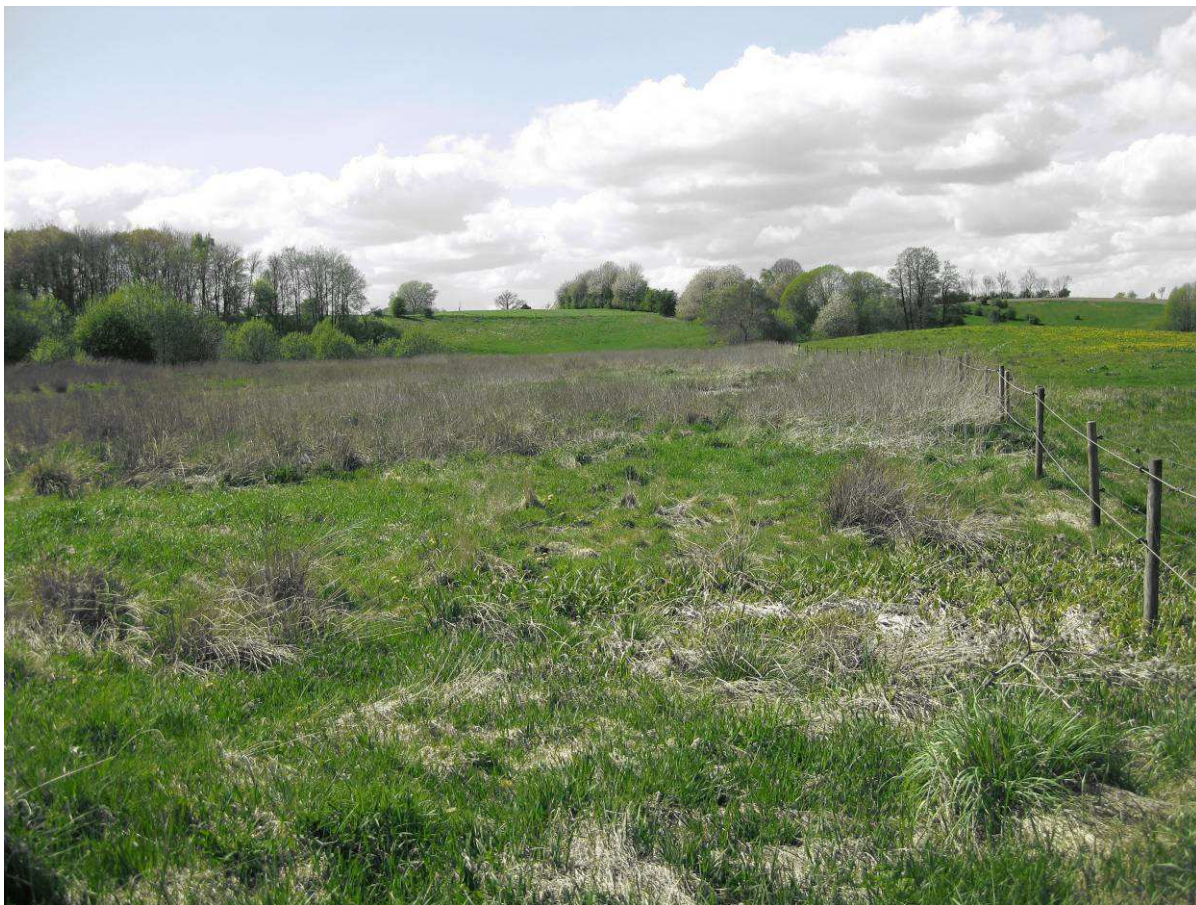
Området fremstod ved besigtigelsen som en eng med nogen afvanding og dominans af fugtigbundsplanter. Naturlig fugtig bund var udbredt og der var tuet ujævn vegetation. Arealet var tilgroet med høje stauder. Vegetationen var domineret af græs og urter fra 15 cm til over 50 cm. Det blev vurderet, at ca. 90 pct. af arealet fremstod som relativt upåvirket engareal under tilgroning, mens de resterende 10 pct. bar præg af eutrofiering, tilgroning og udtørring. Se foto 7.

Der blev fundet krybende baldrian, skovkogleaks, kærtidsel og vandkarse, som er positivarter for naturtypen fersk eng. Arealet var domineret af mere næringsfølsomme arter som lysesiv, eng rørhvene, alm. kvik, gåsepotentil, vorterod, korsknapp, stor nælde, fløjlsgræs, mosebunke og alm. mjødukt.

På baggrund af de fundne arter og de fysiske strukturer, vurderes engen at have en ringe naturtilstand.

Foto 8: Delområde H
